## Construcción con Tierra Pasado, presente y futuro

## LA CONSERVAZIONE DELL'ARCHITETTURA TRADIZIONALE COSTRUITA CON LA TERRA IN ABRUZZO

IX Congreso de Tierra en Cuenca de Campos, Valladolid, 2012

*Claudio Mazzanti, Arquitecto*

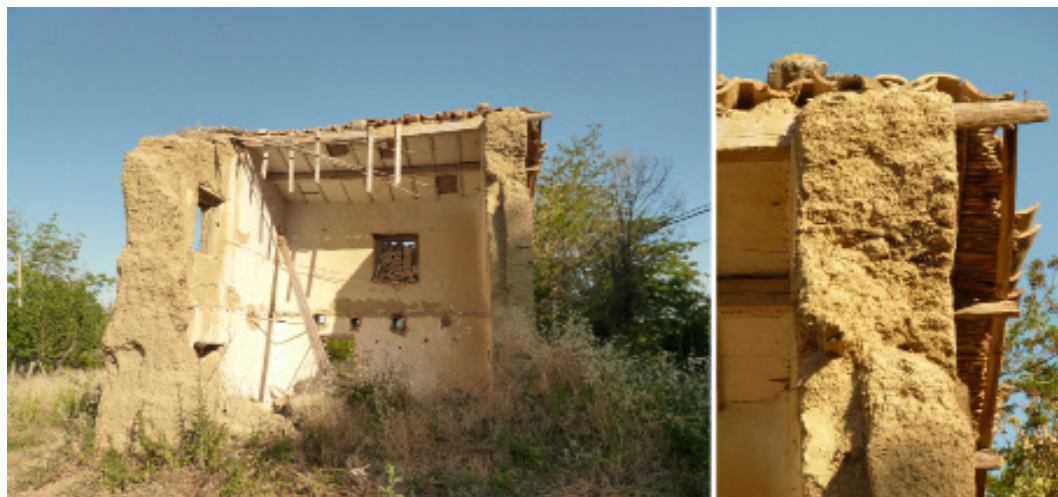
Fig. 1.- Manoppello (Pescara). Casa in terra cruda; edificio allo stato di rudere con caratteri tipici della costruzione originaria, come l'incannucciato al di sotto del manto di copertura in coppi di laterizio. Fonte: Claudio Mazzanti.

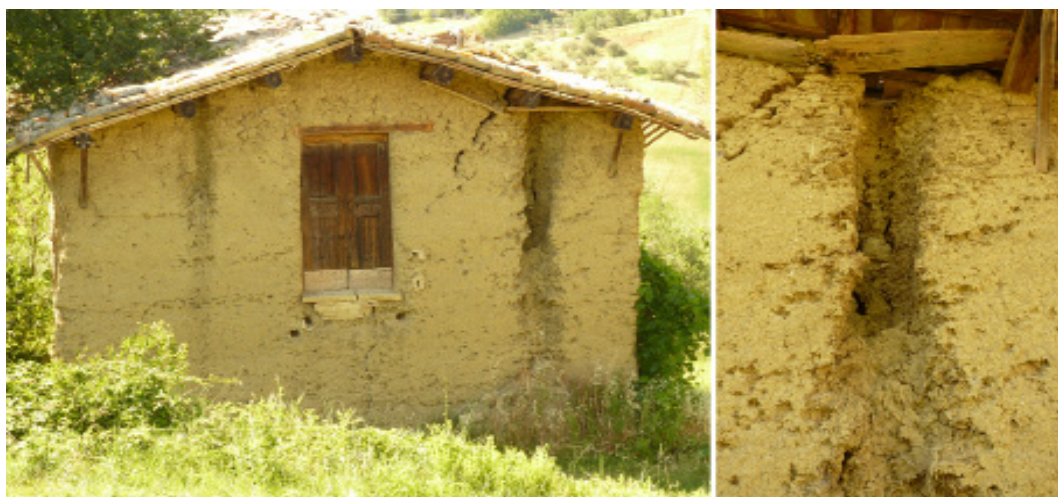
*Fig. 2.- Manoppello (Pescara). Località Colle Sant'Andrea. Casa in terra cruda localizzata al centro di un podere agricolo; l'edificio è abbandonato e presenta solchi verticali scavati dall'acqua piovana, a causa del degrado della copertura che non ripara adeguatamente il fabbricato. Fonte: Claudio Mazzanti.*

Un'altra causa di degrado strutturale è dovuta alla mancata protezione delle pareti che si verifica, principalmente, quando la copertura non ripara adeguatamente il fabbricato; in tali circostanze le parti più esposte del paramento murario esterno presentano solchi verticali scavati dalla pioggia battente, la quale inoltre, se non convogliata ad un'adeguata distanza

dall'edificio, può infiltrarsi alla base della muratura, provocando anche pericolosi fenomeni d'instabilità e persino il ribaltamento della parete stessa.

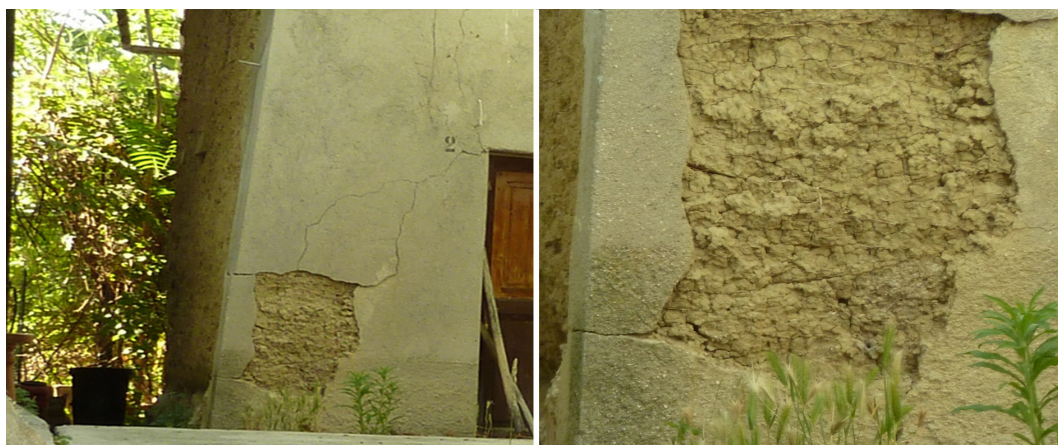
*Fig. 3.- Manoppello (Pescara). Località Colle Roana. Casa in terra cruda di piccole dimensioni, a due livelli, con una scala esterna; l'edificio presenta un intonaco cementizio, parzialmente distaccato. Fonte: Claudio Mazzanti.*

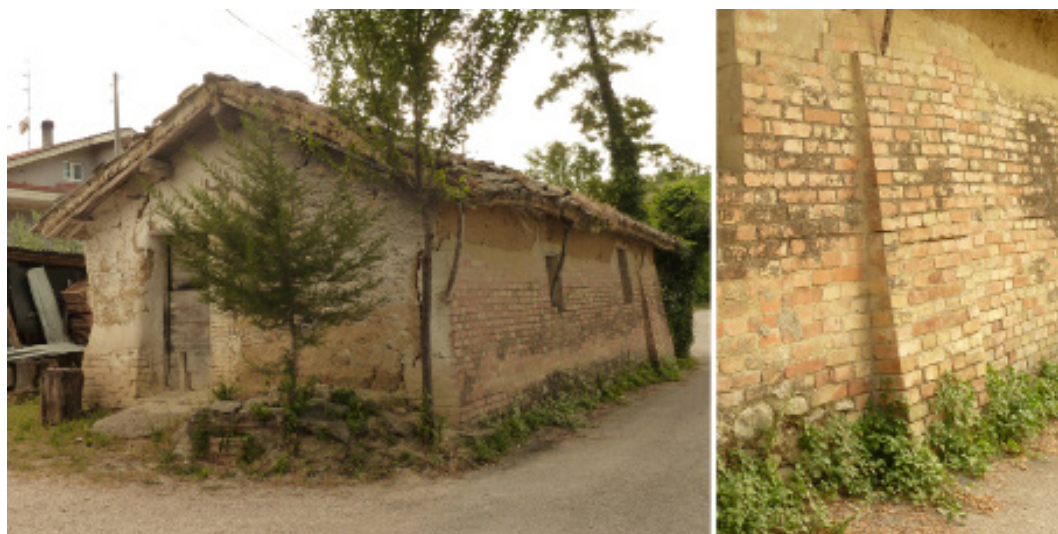
*Fig. 4.- Bucchianico (Chieti). Strada comunale Costa Vasari. Casa in terra cruda, di modeste dimensioni, a pianta rettangolare; la parete esposta a nord presenta un rivestimento in mattoni cotti, con un contrafforte nella parte terminale dell'edificio. Fonte: Claudio Mazzanti.*

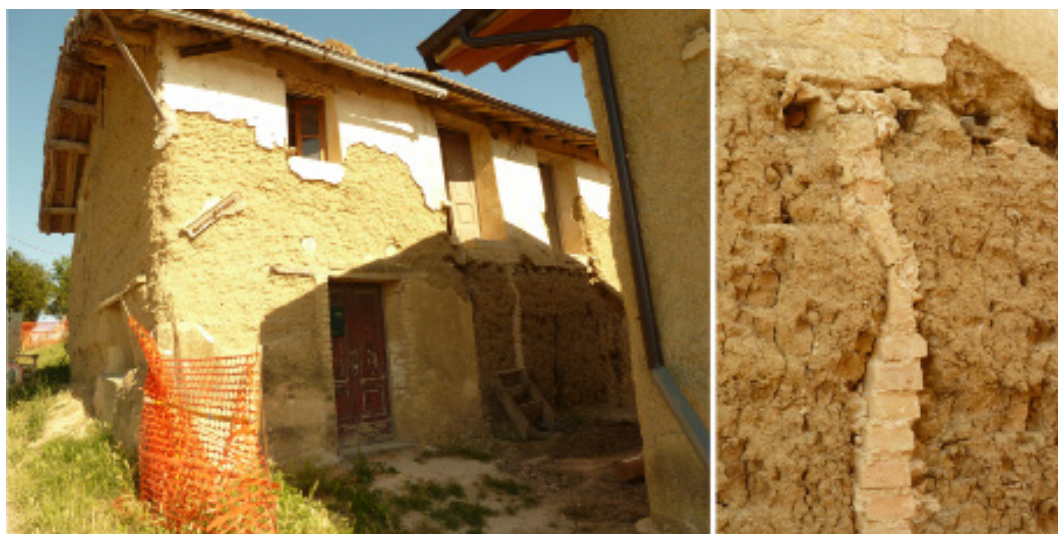
Nell'architettura in terra cruda abruzzese, in corrispondenza delle lesioni verticali del muro, sono riconoscibili casi di sostituzione del materiale originale con mattoni cotti, al fine di consolidare il tratto di muro per l'intero sviluppo della lesione. Si osservano, però, esempi nei quali la diversità tra le caratteristiche meccaniche della terra cruda e del laterizio ha prodotto, nel corso del tempo, ulteriori fenomeni di degrado.

*Fig. 5.- Casalinocontrada (Chieti). Località Malandra Vecchia, aggregato rurale; in uno degli edifici, la terra cruda è stata sostituita con mattoni cotti, in corrispondenza di una lesione verticale del muro. Fonte: Claudio Mazzanti.*

accade, in generale, a causa della ridotta resistenza a trazione della terra cruda compattata; pertanto, nei casi in cui si è provveduto ad effettuare tale sostituzione del materiale, si riscontra una discreta conservazione della struttura; in questi casi, però, risulta più difficile riconoscere la modifica recente, rispetto alla soluzione analoga, però adottata sin dal momento della costruzione dello stabile.

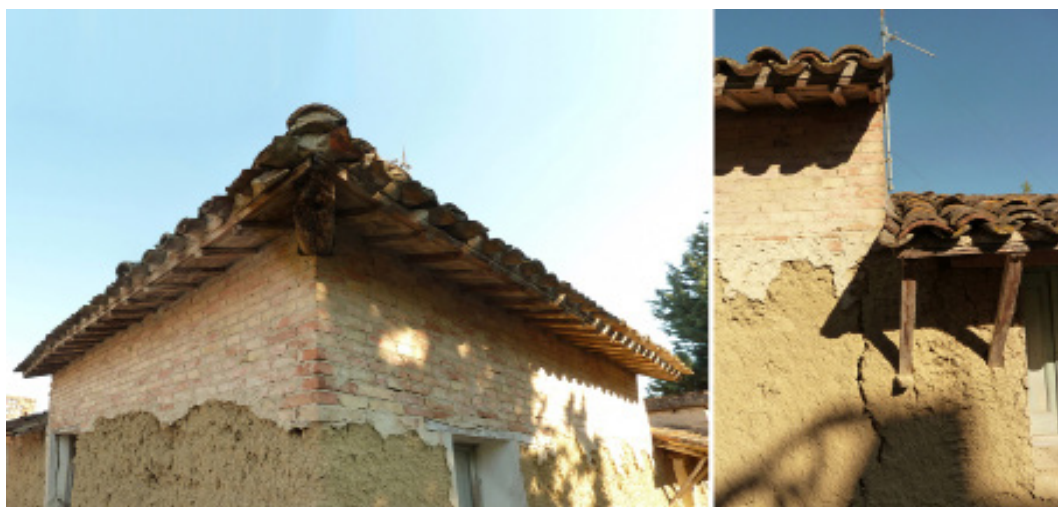
*Fig. 6.- Casalini Contrada (Chieti). Località Malandra Nuova, via Alento. Casa in terra cruda con una parziale sopraelevazione in mattoni cotti. Fonte: Claudio Mazzanti.*

Alento ai margini del centro abitato, in una zona collinare nella località Malandra Nuova; si distingue per essere un edificio composito, costituito da un originario nucleo in terra cruda con varie aggiunte in muratura di laterizio. La parte in terra, costruita con la tecnica costruttiva del *massone*, presenta una parziale sopraelevazione in mattoni cotti: la porzione di parete aggiunta prima del Censimento<sup>12</sup>, costituisce quasi un cordolo sul quale è impostato il nuovo tetto ligneo, quest'ultimo è caratterizzato da un'insolita soluzione d'angolo con la trave inclinata spingente; in genere, invece, le case in terra cruda abruzzesi hanno un legno con le travi principali orizzontali, poggianti sui timpani dei fronti più stretti, così da non causare pressioni orizzontali sulla massa muraria. Fra la parte oggetto della sopraelevazione e

quella non modificata si nota una lesione che palesa un danno strutturale, probabilmente conseguenza delle modifiche apportate all'edificio.

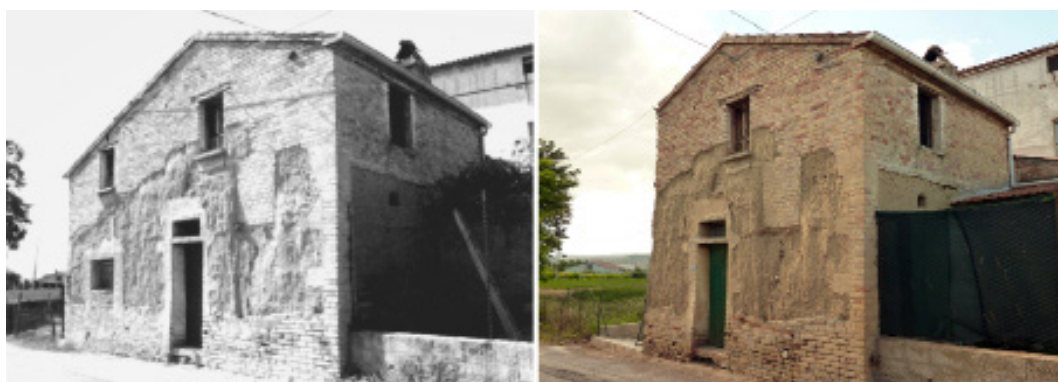
*Fig. 7.- Sant'Omero (Teramo). Località Case Alte. Casa in terra cruda sopraelevata con una nuova muratura in mattoni. A sinistra: stato di fatto nel 1997. Fonte: Case in terra cruda. Censimento 1999. A destra: situazione attuale. Fonte: Claudio Mazzanti.*

Un altro esempio significativo è presente nel territorio comunale di Sant'Omero, paese vicino alla città di Teramo, in località Case Alte: qui c'è un fabbricato che, già prima del Censimento del 1997, era stato sopraelevato con una nuova muratura in mattoni<sup>11</sup>.

L'edificio, come risulta dalle schede di rilievo della raccolta dati, era di medie dimensioni, a due piani, con due stanze per ognuno di essi, distribuite ai lati della scala interna. Attualmente di tale costruzione rimane soltanto una metà, mentre l'altra parte è stata totalmente

demolita, probabilmente a seguito di cedimenti strutturali.
