## DIVERSAS INTERVENCIONES EN UNA TORRE DE TAPIA DE TIERRA EN EL CASTILLO DE OROPESA DEL MAR, CASTELLÓN.

X CIATTI 2013. Congreso Internacional de Arquitectura de Tierra  
Cuenca de Campos, Valladolid.

*Fermín Font Mezquita, Arquitecto técnico y profesor asociado de  
la Universidad de Jaume I de Castellón, España.*

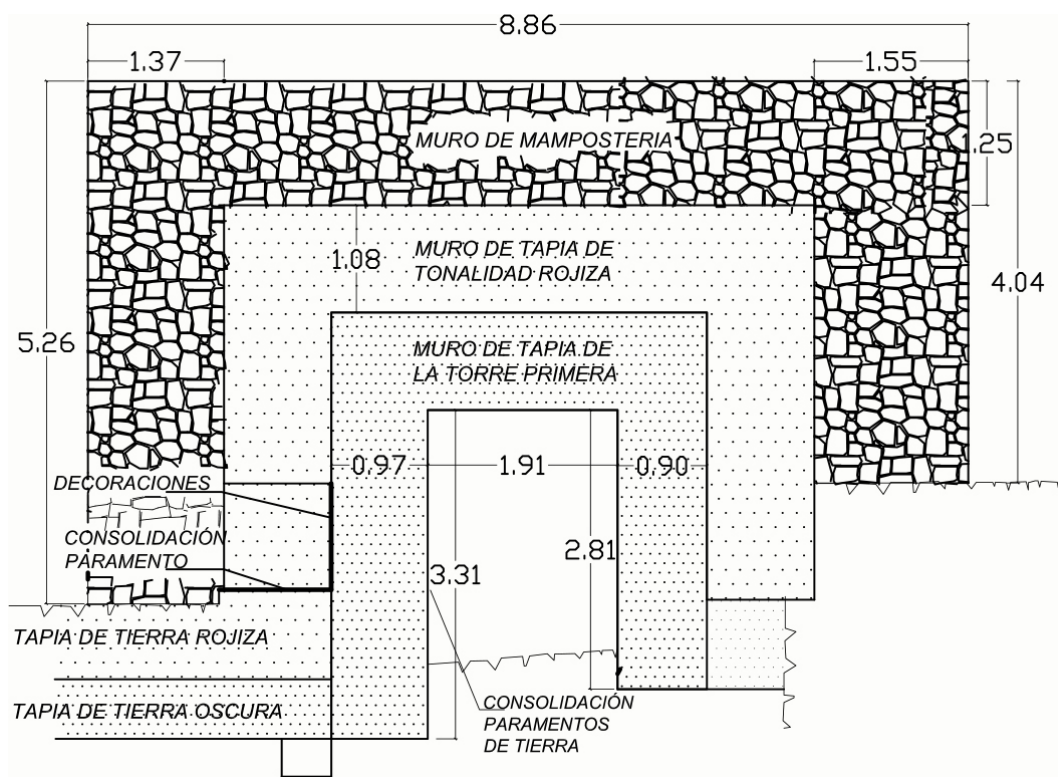
Figura 1. Plano en planta de la torre norte con indicación de las zonas en las que se actúa en la segunda intervención. Fuente: F. Font.

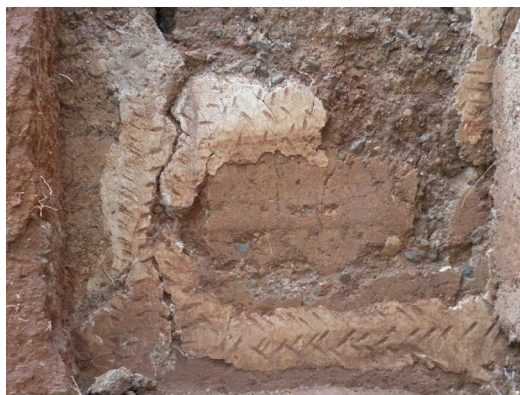
Pese al grado de deterioro de estas estructuras, aún se pudieron determinar algunas de sus características<sup>1</sup> que se consideraron para acometer los trabajos de consolidación y recrecido de las tapias. Entre estas podemos citar dos relacionadas con la tapia de tonalidad oscura, como es el hecho de que su paramento interior no llevara calicostrado ni, aparentemente, revestimiento alguno, o que en una zona del paramento externo se visualizaran unos enlucidos con decoraciones consistentes en incisiones a modo de espiga (Figura 2).

Figura 2. Motivos decorativos en el paramento exterior del muro de la torre norte. Fuente: F. Font.

Pese a haberse intervenido anteriormente en esta zona, se vieron, al iniciarse las obras, diversas lesiones y defectos, entre los que podemos citar los siguientes:

- Levantamiento de superficie con desaparición de distintos niveles de fábrica por movimientos internos.

- Desaparición de una parte de dicho enlucido de considerable tamaño.
- Aparición de ampollas carbonatadas sobre la superficie.
- Existencia de una película generalizada en la superficie de resina a la que están adheridos restos de cintas adhesivas de papel y algodones.

La dificultad de obtener una fiel información sobre el procedimiento y los materiales empleados en la anterior intervención, nos obligó a indagar mediante una inspección organoléptica. Ello no fue obstáculo para concluir que las lesiones observadas fueron debidas, casi con toda seguridad, a la aplicación de resina en concentraciones altas, circunstancia que ofrece a los morteros nula capacidad de movimiento y mínima transpirabilidad. Asimismo se observó que, en diversas zonas, el trasdós de las placas sonaba hueco, hecho que en un futuro favorecería su desprendimiento. Así pues, partiendo de estas hipótesis, se actuó sobre estos revestimientos mediante el procedimiento que a continuación se muestra.

- Se limpiaron las superficies eliminando los depósitos de tierra con escalpelos, y las fibras adheridas.
- Se retiraron todos los morteros añadidos en la anterior intervención mediante escalpelos, bisturíes y microtorno con distintas fresas.
- Se eliminó la capa de resina en superficie mediante bisturíes y empacos de disolvente (acetona), en las zonas de mayor concentración de la misma.

- Primeramente se inyectó una solución de agua-alcohol al 50% para humectar, y localizar posibles fugas.
- En segundo lugar se vertió la resina en una dosificación del 1%, aumentando progresivamente hasta el 2,5%.
- Seguidamente una lechada de cal hidráulica, con una adición del 2% de resina, en varias aplicaciones aumentando, ligeramente y de manera progresiva, la proporción de cal.
- Y finalmente se vertió un mortero fluido de cal hidráulica y tierra cribada cal en una dosificación de 1:4, con 1 % resina, hasta la colmatación del hueco.
- Se sellaron los huecos con un mortero de asiento y sacrificio compuesto de cal aérea envejecida en pasta, arena y tierra cribada, en una dosificación de 1:4:3.

Las superficies repuestas de cierta amplitud situadas entre placas originales se enlucieron a bajo nivel, protegiendo los bordes del enlucido original con mortero de asiento y sacrificio, que será el primero que se rompa en caso de movimientos internos de las fábricas, y el que antes se deteriore, salvaguardando el original. También con estos morteros se taparon las posibles entradas de agua y grietas.

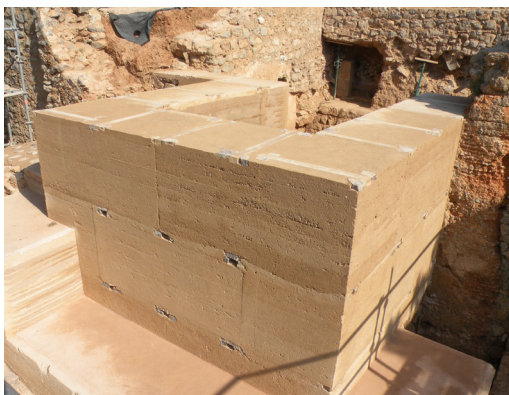
Figura 3. Vista general de la torre norte con las soluciones adoptadas indicadas. A la derecha de la torre el paramento del muro de tapia de tierra de tonalidad rojiza sobre el que se intervendrá, y sobre este el único vestigio del paso de ronda de lo que fue el castillo musulmán. También a la derecha de la torre se observa el espacio dejado sin muro para que se puedan visualizar los motivos decorativos del paramento de la torre primera. Fuente: F. Font.

Este paramento, de una altura cercana a los cinco metros y de un ancho medio de 1,10 m, presentaba en su calicostrado un elevado grado de degradación, llegando a aflorar en numerosas zonas la tierra (Figura 3).

- En la coronación de la última hilada de la torre dejamos alojadas las agujas en las posiciones necesarias para un posible recrecido futuro. (Figura 3).
- En el escalonamiento de los muros, las secciones transversales se terminaron sin la protección de la costra, dejándose de tierra estabilizada, alternando las tongadas de tierra con lechos de hormigón bastardo, mostrando de esta forma la constitución del muro (Figura 3).

Se optó por una intervención mínima, pues con una aplicación generalizada de mortero se hubiera perdido la materialidad original de la tapia. Únicamente se rellenaron las oque-

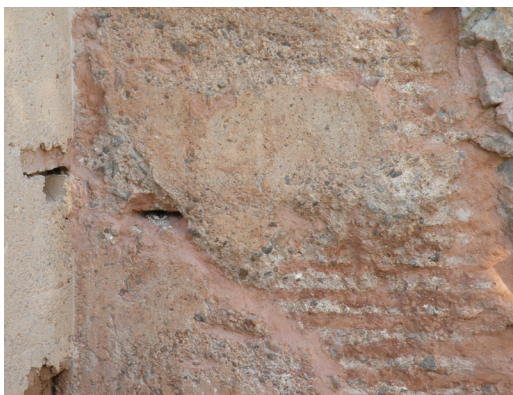
*Figura 4. Vista parcial del paramento después de la intervención. Puede observarse el afloramiento de la tierra y el mechinaal dejado por la media aguja empleada en la ejecución del muro. Fuente: F. Font.*

1. Impregnación repetida y muy diluida de resina acrílica.<sup>7</sup>
  2. Impregnación repetida y muy diluida de lechada de cal hidráulica con un 1'5% de la resina mencionada.
  3. Inyección de una mezcla más consistente de cal hidráulica y resina al 1'5% en los huecos existentes.
  4. Sellado de las oquedades con mortero de cal aérea envejecida en pasta y tierra roja cribada, en proporción de 1:6.
  - 5.- Aplicación de una capa hidrófuga de protección.<sup>8</sup> (Figura 4).
- b. *Consolidación del tramo del paso de ronda situado junto a la torre* (Figura 3).

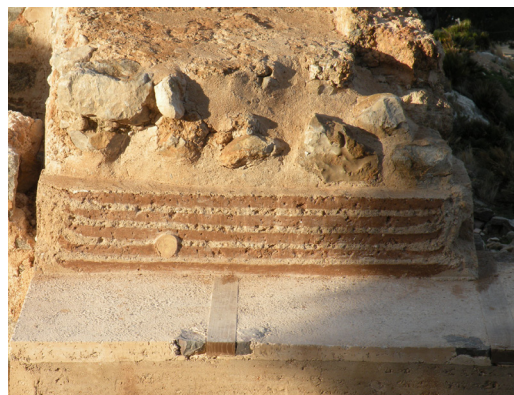
*Figura 5. Frente del paso de ronda una vez terminados los trabajos. Sobre los dos muros, ocultos por el muro de la torre construido, se levanta la capa de tierra apisonada de tonalidad rojiza, otra capa de mampuestos y hormigón de cal, y, en el borde, el arranque del antepecho. El rollizo que se observa correspondía, muy probablemente, a un refuerzo de la estructura. Fuente: F. Font.*

1. Se prolongó el frente de tierra apisonada con tierra estabilizada con cemento, con los correspondientes calicostros laterales. Entre cada tongada de tierra, se extendió una capa de hormigón de cal para asegurar su preservación (Figura 5).
