## **RECUPERACIÓN VOLUMÉTRICA Y RESTAURACIÓN DE LA TORRE CHACONA DEL CASTILLO-SANTUARIO DE LA VERA-CRUZ. CARAVACA DE LA CRUZ (MURCIA)**

XII CIATTI 2015. Congreso Internacional de Arquitectura de Tierra  
Cuenca de Campos, Valladolid.

*Antonio González Quirós. Arquitecto Técnico.  
Murcia. España*

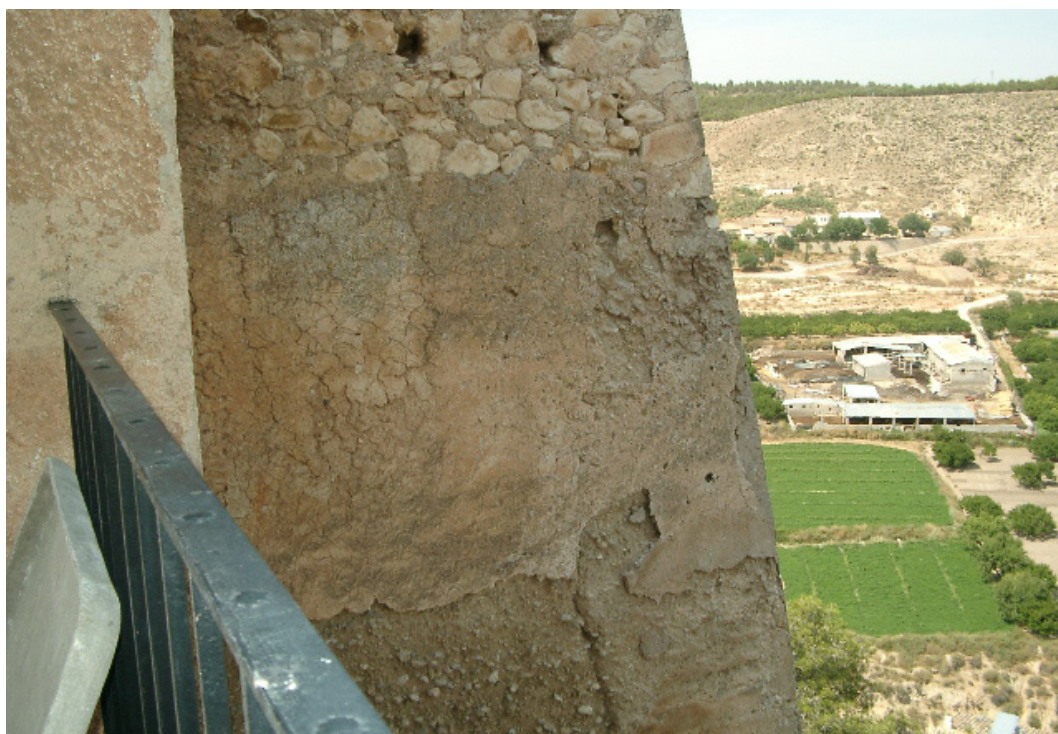
Sin embargo se observan numerosos deterioros en los revestimientos que conforman las fachadas de los lados noreste y sureste, donde quedan expuestas a la intemperie las obras de tapial de origen árabe, presentando pérdidas de espesor y faltas o desprendimientos de las mamposterías de revestimiento del tapial original.

*Figura 1. Vista exterior de una de las caras de la Torre antes de la intervención.  
Fuente: Antonio González Quirós.*

3.- Recuperación de la obra de tapial con pérdidas importantes de espesor y no revestida por las distintas mamposterías. Para ello se realizarán catas y análisis previos para determinar la geometría de los cajones de encofrado y la composición y granulometría del tapial original, de manera que podamos

4.- Eliminación de los paños de mampostería desplomada o descompuesta añadida en procesos de restauración más o menos modernos para recuperar el espesor perdido del tapial original, dado que el fin de consolidación perseguido ha sido dudosamente alcanzado. Se buscará de nuevo recuperar la volumetría original mediante obra nueva de tapial, más acorde con la composición constructiva previa de la edificación.

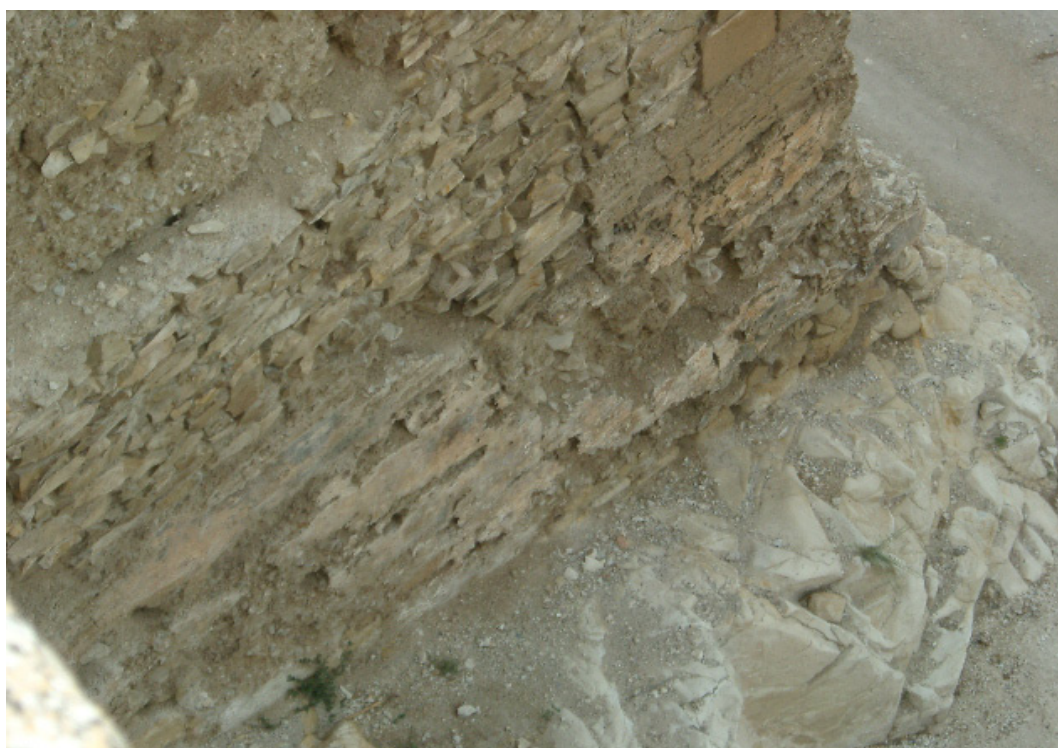
En cuanto al entorno inmediato a la torre, la base rocosa sobre la que se asienta, decir que no necesita actuación alguna, salvo una limpieza general y desbrozado, ya que constituye un elemento natural que no debe ser alterado.

*Figura 2. Base rocosa de asiento de la Torre antes de la intervención.  
Fuente: Antonio González Quirós.*

1.- Limpieza y desbroce de la base rocosa de asiento de la torre, incluso con uso de tratamientos herbicidas.

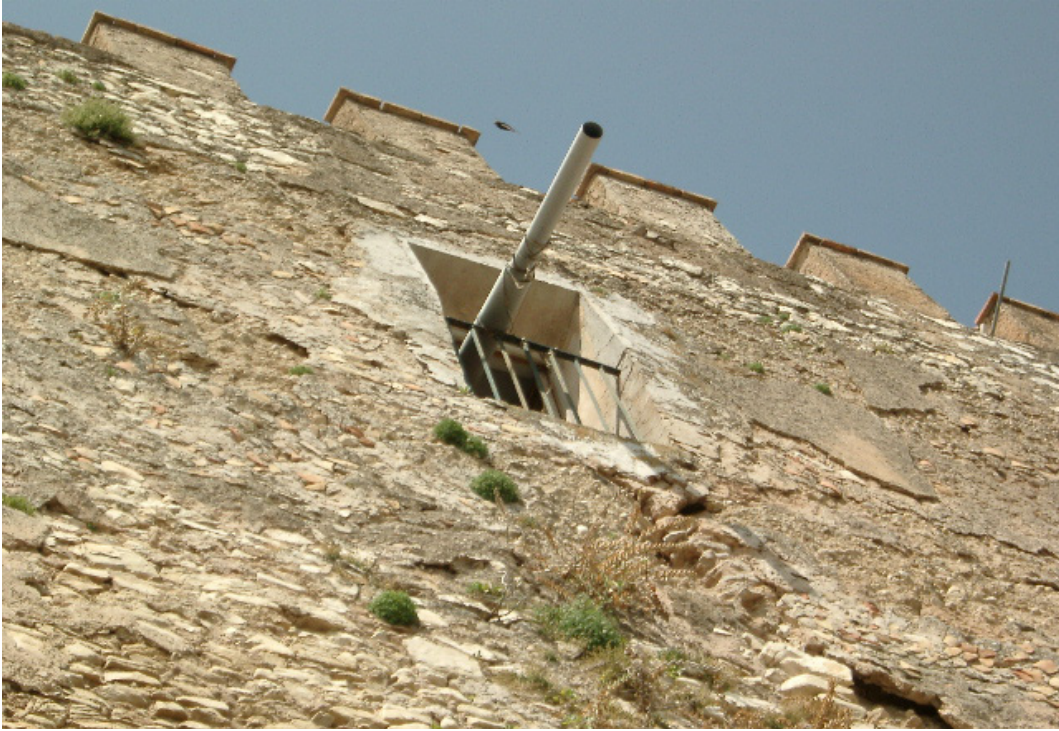
*Figura 3. Evacuación de aguas de la cubierta de la Torre antes de la intervención.  
Fuente: Antonio González Quirós.*

9.- Sustitución de la cubierta mediante la formación de nuevas pendientes, reubicando el desagüe en el centro, de manera que vierta a arqueta prevista en explanada del castillo, a través de tubos ocultos en falso techo y empotrados en muros del ala del museo. Esto nos permitirá unas pendientes de menor longitud y por tanto poder rebajar el nivel del suelo para que los pretilos entre almenas sean de altura suficiente para que ofrezcan seguridad.

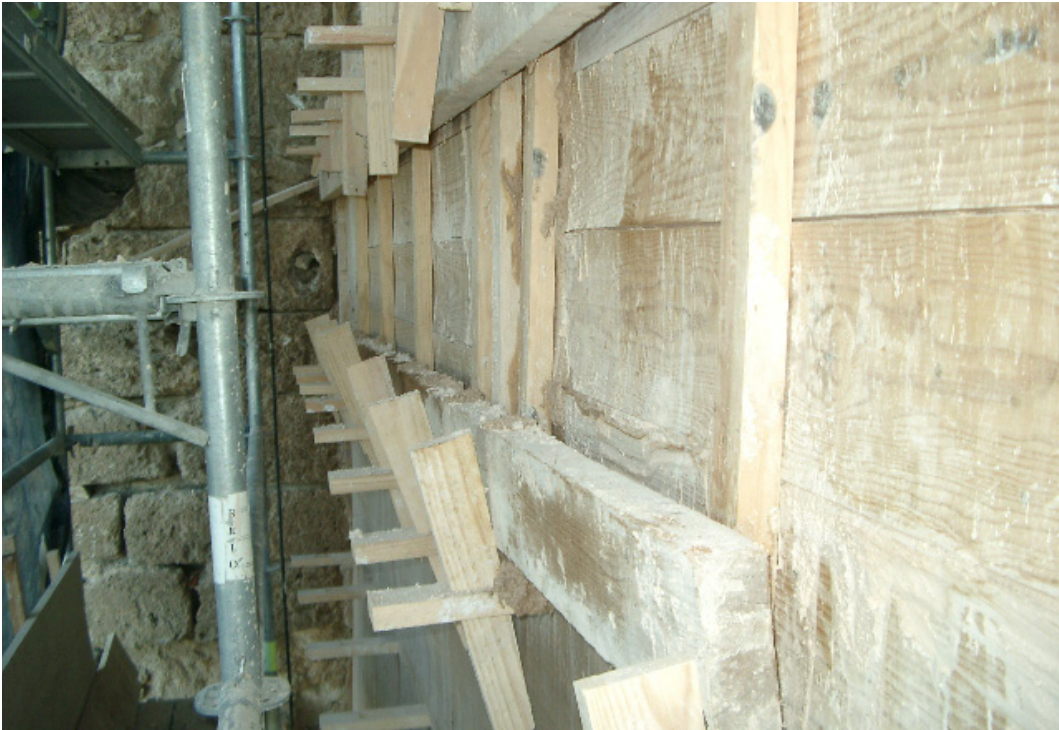
*Figura 4. Tablero del tapial colocado a una cara para recuperación volumétrica de una de los lados de la Torre.  
Fuente: Antonio González Quirós.*

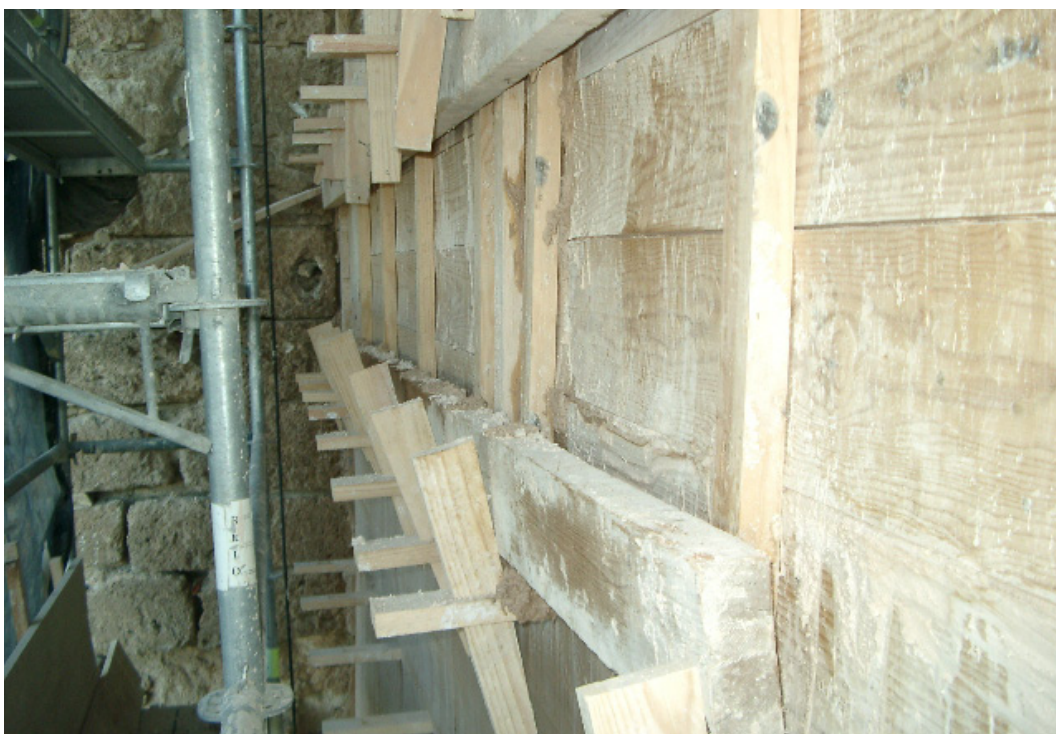
*Figura 5. Detalle del tablero del tapial colocado a una cara.*  
 Fuente: Antonio González Quirós.

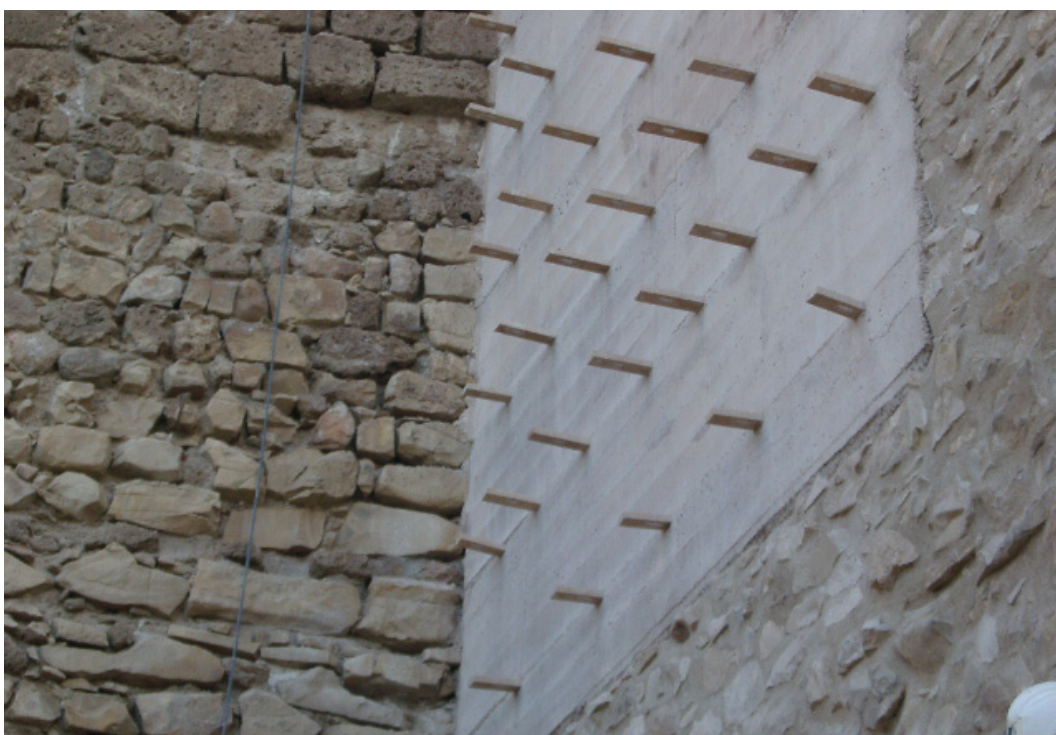
*Figura 6. Lateral de la Torre terminado con las agujas de madera vistas.*  
 Fuente: Antonio González Quirós.

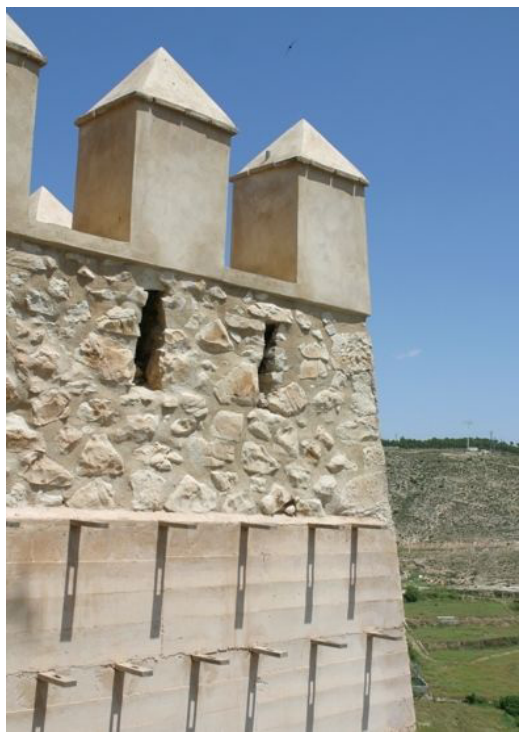
*Figura 7. Detalle de zona alta de la Torre después de la intervención.*  
*Fuente: Antonio González Quirós.*

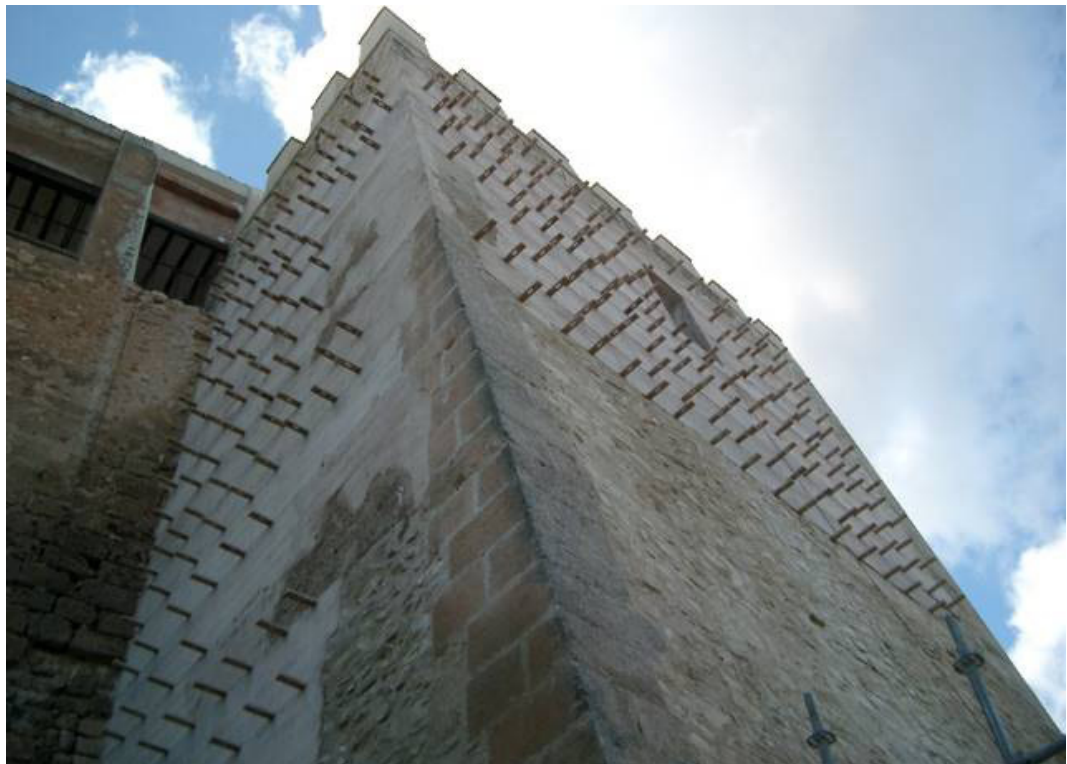
*Figura 8. Vista completa de una de las caras de la Torre después de la intervención.*  
*Fuente: Antonio González Quirós.*
