# Arquitectura en Tierra

## INTERVENCIÓN EN LOS RESTOS DE TAPIAL DEL CASTILLO DE VILLAGARCÍA DE CAMPOS

XIII CIATTI 2016. Congreso Internacional de Arquitectura de Tierra, Tradición e Innovación  
Valladolid

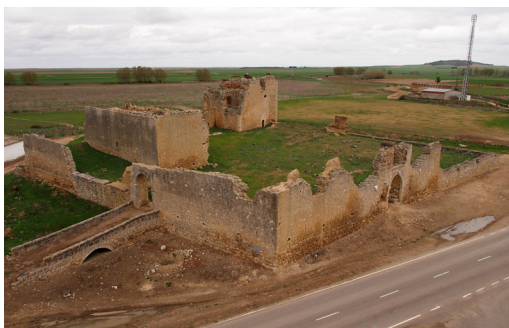
Figura 2. Vista aérea del castillo en el estado previo al comienzo de las intervenciones de limpieza y consolidación en 2014. Fuente: los autores.

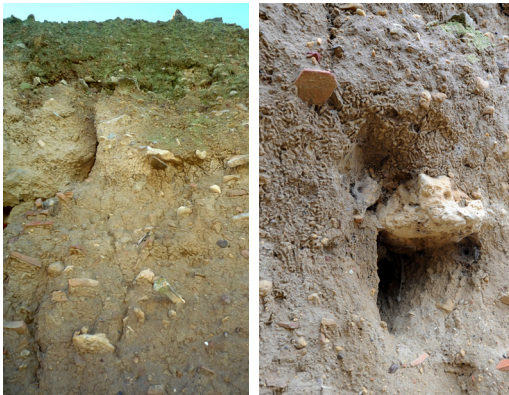
Figura 3. Detalle del muro, donde se aprecian huesos y trozos de cerámica en su composición. Fuente: los autores.

Si bien la técnica constructiva de la tapia monolítica admite diversas variedades dependiendo del material: cal y canto, tierra o mampostería. En nuestro caso la tapia está constituida por tierra apisonada con mezcla de cierta dosificación de áridos, encontrándose en su composición incluso huesos y trozos de cerámica, restos que han permitido a los arqueólogos datar la fecha de su construcción.<sup>10</sup>

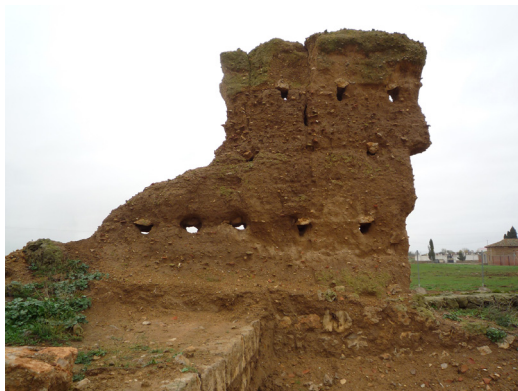
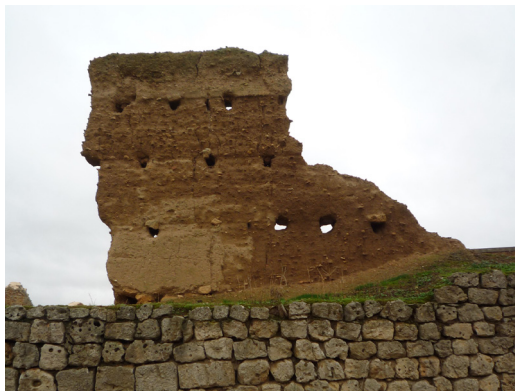
La geometría de su masa presenta un desgaste generalizado producido por la pérdida de material, como consecuencia de la erosión producida por su situación a la intemperie. De manera que los restos conservados mantienen una anchura media de 0,69 metros de lo que fuera una anchura de 1,30 metros, como se desprende de la anchura de su base pétrea.

Por lo que respecta a su silueta presenta una forma que recuerda el perfil de una bota, con las dimensiones generales ya mencionadas de 5,0 x 4,30 metros. Su altura está constituida por 4 tramos de tapia, con una altura de tramos de 1,00 metros; como se desprende de la distancia entre los mechinales que horadan el muro, donde se alojaban las agujas que sujetaban los cajones de la tapia.

Figura 4. Caras Sur y Norte del muro de tapia, donde se aprecian los mechinales que permitieron la colocación de las agujas de sujeción de los cajones durante su construcción. Fuente: los autores.

Los mechinales están constituidos por huecos de gran dimensión, protegidos con lajas de piedra dispuestas en la parte superior de los huecos.

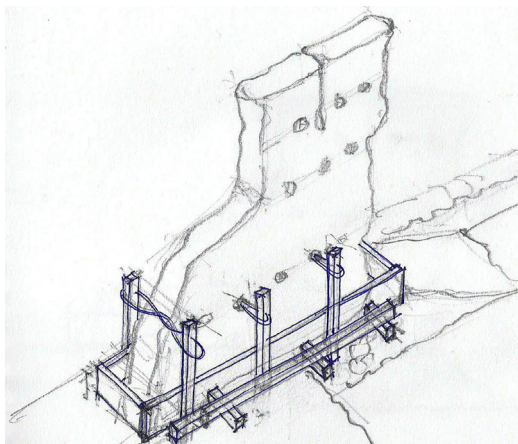
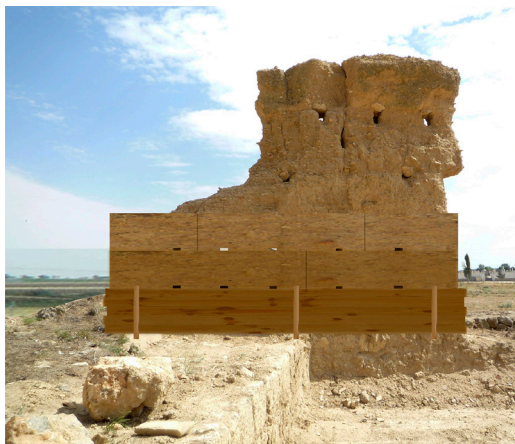
Figura 5. Estudio de disposición del encofrado de tablonés y simulación gráfica de la reconstrucción de la tapia. Fuente: los autores.

Por lo que respecta al sistema constructivo, frente a su reconstrucción levantando hiladas horizontales con las tapiadas contrapeadas, trasladando los encofrados en cada hila, según describe Cuchí i Burgos,<sup>12</sup> se optó por la formación de un cajón único, realizado con tablonos de pino de 60 mm de grosor y 200 mm de altura, dimensión que establecía las hiladas de la tapia a realizar.

El resultado fue una sólida y robusta caja de tablonos, para cuya disposición y anclaje se aprovecharon los mechinales del muro existente, atravesando estos los bastones de separación del cofre de madera, a la vez que permitían la sujeción de las barras que traban los tablonos.

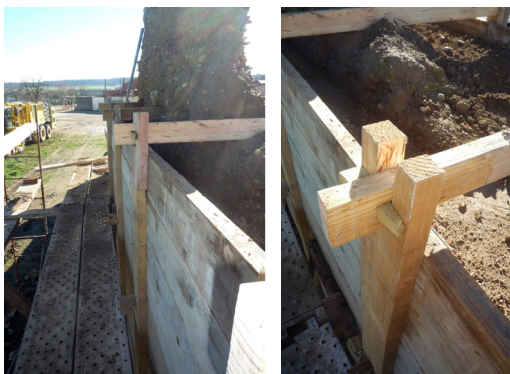
*Figura 6. Soluciones de sujeción de los costeros y agujas al encofrado de tablonos mediante cuñas.*  
Fuente: los autores.

Todo el entramado del cajón se realizó con piezas de madera, solucionando con cuñas el templado y sujeción de las diferentes piezas

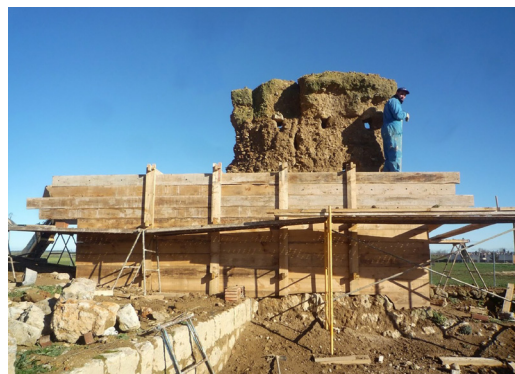
*Figura 7. Proceso de reconstrucción, donde se aprecia la disposición del encofrado de tablonos apoyado sobre la cimentación de mampuestos.*  
Fuente: los autores.

1. Colocación del encofrado de madera fijado al muro mediante agujas de madera y colocación de tablonos formando los costeros laterales
2. Vertido de la primera tongada de mortero de cal con una proporción en volumen de 1/6 (1 de cal y seis de arena), con un contenido de humedad bajo, equivalente al de la mezcla de la tierra.
3. Asentado con paleta del mortero de cal y arena empujándolo contra el encofrado.
4. Vertido de la tierra, nivelando su espesor hasta una altura aproximada de 15 cm.

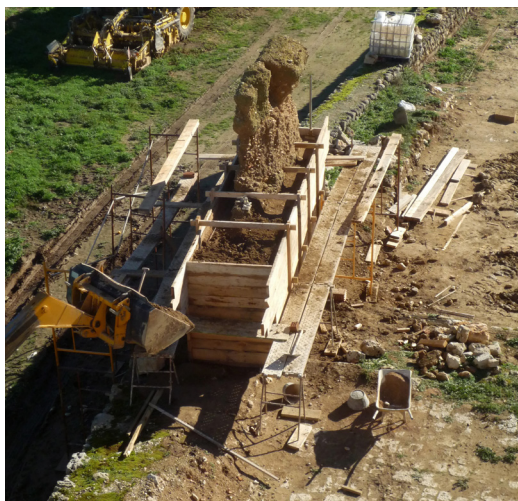
*Figura 8. Vista, desde la torre del castillo, del cajón de madera durante las labores de reconstrucción del muro. Fuente: los autores.*

5. Pisado manual vertical, con pisón de acero hasta total compactado de la mezcla, lo que normalmente se produce cuando el espesor de la tongada se reduce a los 10 cm.

6. Repetición del proceso hasta completar la altura del cajón.

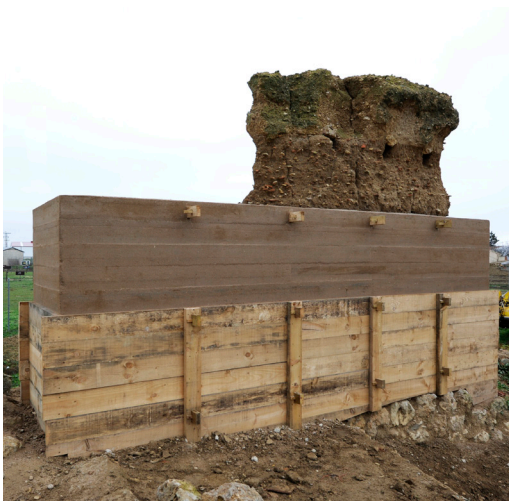
*Figura 9. Aspecto final de la intervención realizada, donde se aprecia la disposición del encofrado sobre la base de mampuestos de piedra, el recrecio y el muro original. Fuente: los autores.*

Una vez completada la altura del cajón se desmontaron las últimas tapias del encofrado, dejando al descubierto la masa del muro realizado, de unas dimensiones generales de 5,84 metros de longitud, una anchura de 1,30 metros y una altura de 2,21 metros en la parte Oeste y de 2,58 metros en la parte Este, diferencia motivada por el desnivel existente en la base del muro.

El resultado final permite ver, de abajo a arriba, tres momentos de la vida del muro tapial, su creación con el apoyo del encofrado de madera, su configuración prismática tras su secado y retirada del cofre y, finalmente su desgaste, por pérdida de su masa, al estar sometido a las inclemencias del tiempo.

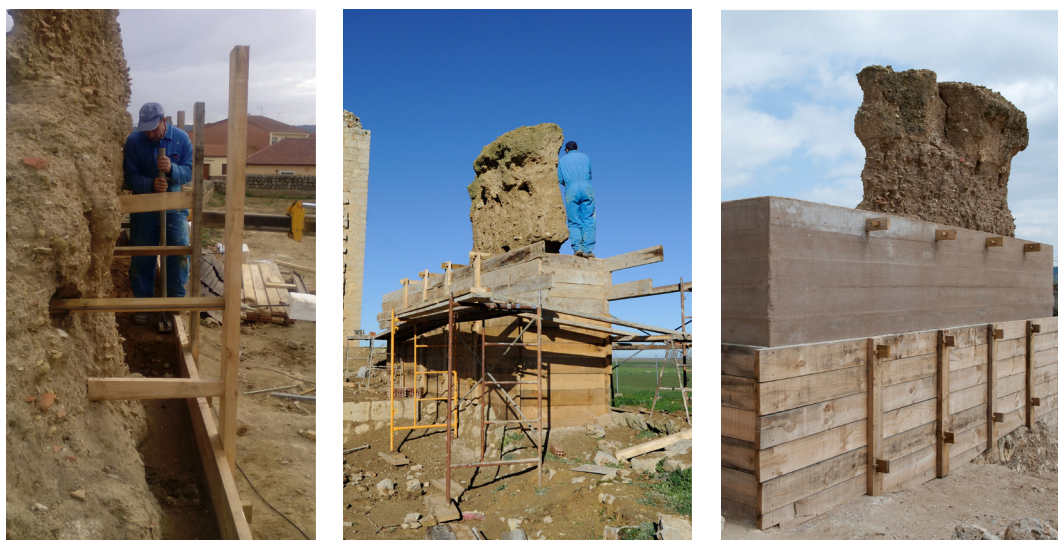
Figura 10. Fases en la reconstrucción del muro de tapia. Fuente: los autores.

En resumen, la reconstrucción del muro de tapia se ha realizado solo en una parte de su altura, de tal manera que se manifieste el carácter de la intervención a través de tres niveles en altura, en la parte baja se mostrará la intervención manteniendo los encofrados

de madera, un nivel superior mostrará el muro rehecho, con su geometría y forma inicial, mientras que el tercer nivel mostrará el muro en la actualidad, con sus desgastes y alteraciones formales.
