## **ESTUDIO DE LA TORRE VIGÍA MUSULMANA DE GODELLETA EN VALENCIA, SIGLOS XII-XIII**

IX Congreso de Tierra en Cuenca de Campos, Valladolid, 2012

*Sara Baños Lozano, estudiante de Arquitectura*  
*Sérelem Sarai Sánchez Ruiz, estudiante de Arquitectura*

*Universidad Politécnica de Valencia. España*  
*E.T.S. de Arquitectura.*

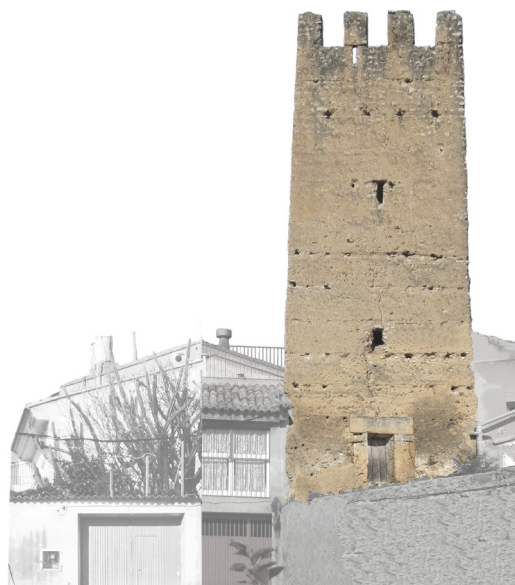
*Fig. 2.- Alzado este. En esta fachada se encuentran la puerta de acceso original en primera planta, las aspilleras en segunda y tercera altura y las almenas rematando la torre. Fuente: Realización propia.*

el paso erguido de una persona. Al acceder se observa que bajo esta planta aparece normalmente otra planta destinada a aljibe y/o almacén. En sentido ascendente se suceden las plantas, normalmente en número de tres y sin más aberturas al exterior que aspilleras destinadas a la defensa. Al acceder a la azotea de la torre nos rodean las almenas y vanos formando la crestería que nos protege al tiempo que nos permite repeler ataques enemigos (fig. 2).

En los muros exteriores, excepto en la fachada norte que se muestra ciega, se abren dos aspilleras en cada alzado, una aspillera en la primera planta y otra en la segunda, situándose en la tercera planta las almenas (fig. 2, fig. 3). En total hay seis aspilleras.

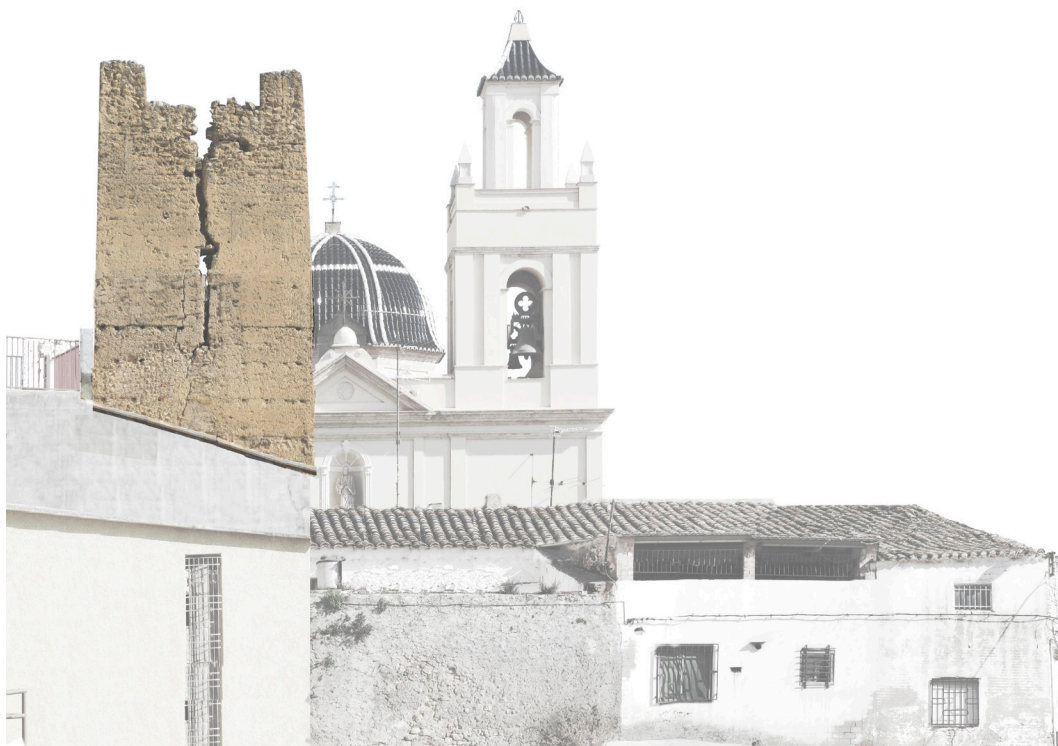
*Fig. 3.- Alzado sur. Vista de la torre en su entorno, con la Iglesia parroquial al fondo. En esta fachada se aprecia su deteriorado estado actual con enormes grietas y pérdida de material. Fuente: Realización propia.*

Todos estos hechos han podido ser la causa de muchos de los daños estructurales que hoy en día sufre la torre. Todas las caras se encuentran enormemente fisuradas. Además, se observan grandes grietas, que en la fachada sur llegan a alcanzar una separación entre labios de hasta 45 cm con gran pérdida de material (fig. 3, fig. 5).

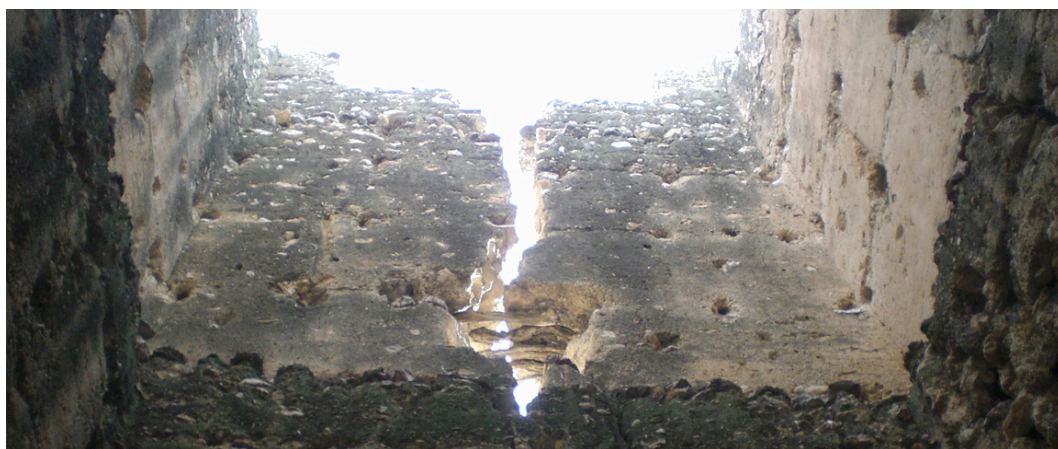
*Fig. 5.- Interior de la torre. Se aprecian las marcas de las agujas para la construcción de la tapia. Se observan también cuatro redondos haciendo la función de dintel de la aspillera y que han quedado al descubierto debido a la enorme grieta de la fachada sur. Fuente: Realización propia.*

En los muros todavía pueden verse las marcas de las tablas y las perforaciones hechas por las agujas de madera (fig. 5.), característica de esta técnica constructiva. Esto se aprecia significativamente en el interior de la torre donde todavía se conservan algunos fragmentos de madera.
