Congreso de Arquitectura de Tierra en Cuenca de Campos 2012.

## **LAS TÉCNICAS CONSTRUCTIVAS DE INTERVENCIÓN EN LA ARQUITECTURA DE TAPIA EN EL PERIODO 1980-1985 A TRAVÉS DEL ARCHIVO DEL IPCE**

IX Congreso de Tierra en Cuenca de Campos, Valladolid, 2012

*Lidia García  
Camilla Mileto  
Fernando Vegas*

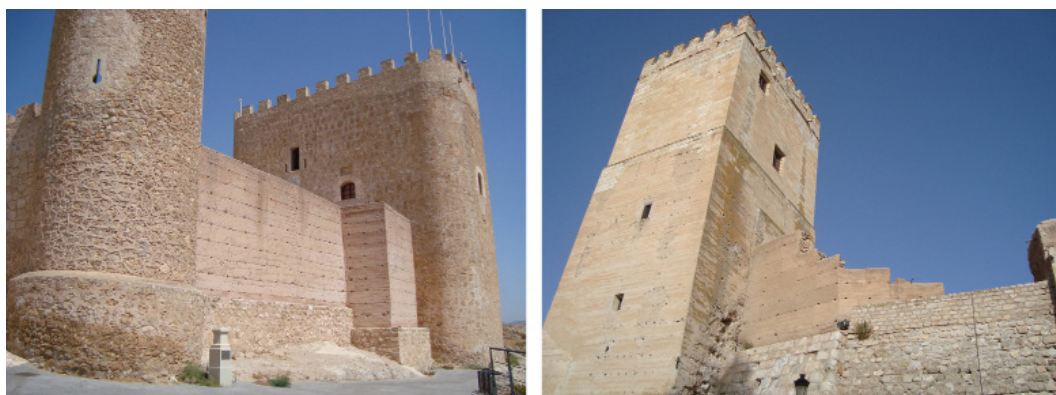
Fig. 5.- Izquierda: Imagen exterior actual del Castillo de Jumilla. Derecha: Imagen exterior actual del Castillo de Orce. Fuente: Lidia García.

Es importante tener en cuenta que también hay proyectos en los que se utilizan diversas técnicas de intervención según la zona de actuación y los criterios del propio proyectista, como por ejemplo en la actuación de Ignacio Mendaro Corsini en el Castillo de Jumilla (Murcia, 1982) en la que “La reconstrucción se concreta a peraltas (sin remates con alme-

nas) a retocar huecos y socavones, a consolidar cimentación y a reconstruir murallas en las zonas en las que se han derruido. Se reconstruirá con tapial (hormigón de cal) en las zonas en las que así lo indique lo existente [...] o bien con diversas mamposterías de piedra, también según muestras y detalles a definir en obra”.

Otro ejemplo en el que el proyecto define varias técnicas de intervención es el de José Antonio Llopis Sobes para la intervención en el Castillo de Orce (Granada, 1980) “Será necesario proceder una vez descubiertos los paños de muralla, al recalce de muros, y reposición de las faltas en los mismos, rellenando huecos y oquedades que se han venido practicando a lo largo del tiempo. Toda esta operación se llevará a cabo con hormigón en masa, procurando en las últimas capas de la cara vista el empleo de arena rubia y rojiza, que entone en color con el resto de la muralla, diferenciando la textura por la colocación de las tablas. La cara de la muralla al este está necesitada por la descomposición del tapial de completar el forrado de mampostería en talud que hemos heredado en parte y que se ha mostrado como solución eficaz para esa zona dado el gran desnivel [...] Esta mampostería será debidamente fechada”.

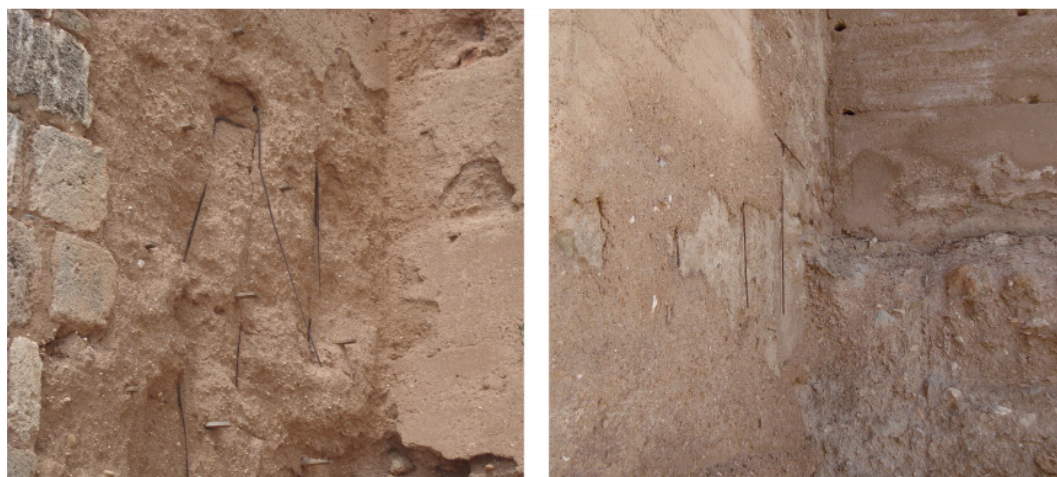
En algunos casos, como por ejemplo en la Muralla de Niebla y el Castillo de Orce (figura 7) es evidente que los diferentes materiales empleados en las intervenciones no han tenido un comportamiento óptimo, puesto que se han desprendido partes de las superficies y han dejado al descubierto parte de los elementos metálicos introducidos en la nueva ejecución como elemento de unión entre los nuevos materiales y los antiguos.

*Figura 7. Izquierda: Imagen exterior actual de la Muralla de Niebla. Derecha: Imagen exterior actual del Castillo de Orce. Fuente: Lidia García.*
