#### XI CIATTI 2014

## DESCRIPCIÓN Y ANÁLISIS DEL PROCESO DE FALLAS Y COLAPSO DEL PROTOTIPO DE TIERRA MEJORADA “LAS ÁNIMAS”

XI CIATTI 2014. Congreso Internacional de Arquitectura de Tierra  
Cuenca de Campos, Valladolid.

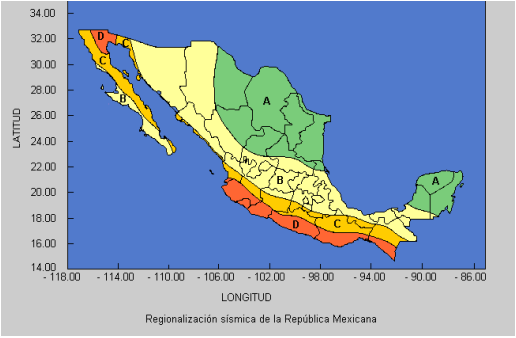
Figura 1. Regiones Sísmicas en México © Manual de Diseño de Obras Civiles de la Comisión Federal de Electricidad 2008

La información debe servir para el diseño sísmico. El primer prototipo construido se encuentra en una zona intermedia (Zona B) donde no se registran sismos frecuentemente

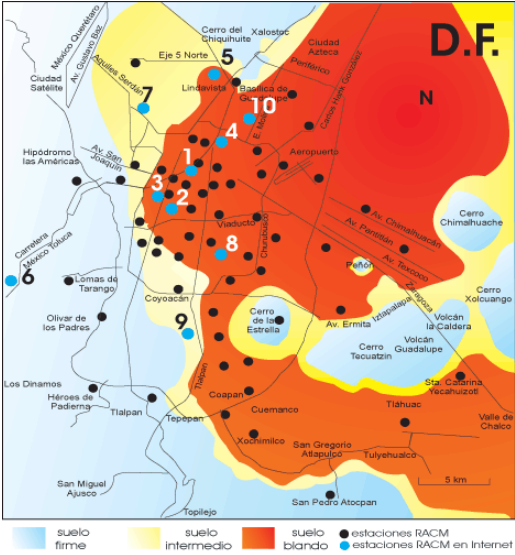
Imagen 2. Tipificación del suelo en el Distrito Federal © Centro de Instrumentación y Registro Sísmico, A. C. [www.cires.org.mx](http://www.cires.org.mx)

y en la cual la aceleración del suelo es media, sin embargo en la cuenca de México debido a las condiciones de los estratos del subsuelo al ser una zona lacustre en estado de saturación, se pueden esperar altas aceleraciones pues funciona como un acelerador.

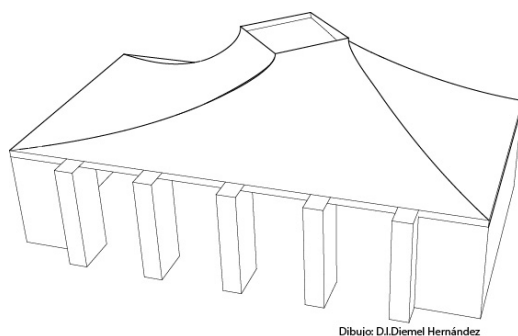
Figura 3. Perspectiva del prototipo © LITEC

La superestructura del prototipo constaba de un local, de forma rectangular en una proporción de 2 a 1 (orientación este-oeste), muros ciegos en los lados cortos (norte-sur), con mochetas en el sentido largo dando como resultado dos grapas, y un gran vano (fachada oriente) subdividido en 4 por 5 elementos perpendiculares que en su momento contarán con puertas y que otorgarán la posibilidad de ampliar el espacio; en el otro lado largo (fachada poniente) el vano es de la mitad del largo que la opuesta e igualmente tiene elementos perpendiculares que enmarcarán la puerta que tiene la misma intención que las otras y que además estructuralmente rigidizan considerablemente las estructura. (ALARCÓN, et. al.)

Los muros con forma de grapas se ejecutaron en dos etapas y con dos tipos de aglutinante o estabilizador (cal y cemento), la primera grapa se ejecuto con BTC de 10x15x30, en la segunda grapa se utilizo suelo cemento y para confinar los elementos verticales se dispuso una trabe de base ancha como cerramiento que además tiene la función de anillo de compresión y elemento de apoyo para el desplante de la cubierta. (ALARCÓN, et. al.)

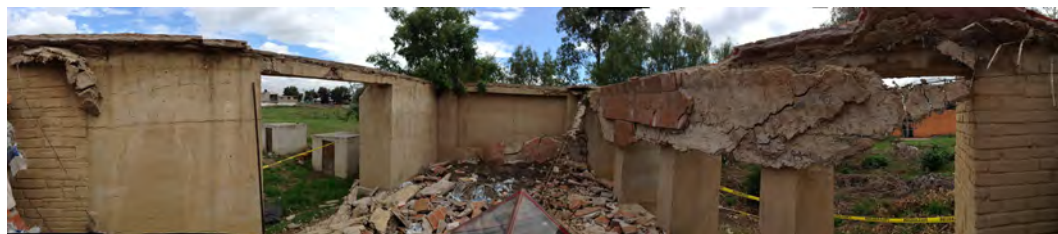
Figura 4. Colapso del prototipo © LITEC

A partir del 23 de agosto de 2013 se inició el proceso de sobrecarga de la techumbre para provocar un colapso controlado, adicional a la carga axial, se presenta el factor sísmico característico de la región : desde mayo de 2013 a mayo de 2014 han ocurrido 1059 sismos mayores a 3 grados en la escala de Richter según el Servicio Sismológico Nacional de México<sup>1</sup>, sometiendo al prototipo a importantes esfuerzos por cargas horizontales, este efecto y sus combinaciones es significativo considerando que el módulo se encuentra construido en un terreno que se clasifica como de “transición” según el Reglamento de Construcciones de la Cd. de México, ese tipo de suelo (limo-arcilloso), se considera de alto riesgo desde el punto de vista sísmico.

El 29 de mayo de 2014, ocurrió el colapso de la techumbre, los antecedentes inmediatos que influyeron, fueron:

- a) Fuertes lluvias desde finales de abril, que saturaron el material sobrepuesto (arena encostalada) e incrementaron la sobrecarga en un 80%. acelerando el agrietamiento en la superficie del techo enladrillado,
- b) Debido también a las intensas lluvias, se saturó el material (tierra mejorada) que conformaba la techumbre aumentando

aun mas la carga gravitacional.

c) Factor decisivo que aceleró el colapso, fueron los fuertes sismos del 8 de mayo, uno de 6.4 a las 12.00 hrs. del día y otro de 5.1 grados Richter 16 minutos después, el 10 de mayo a las 2.36 hrs. se presentó un sismo de 6.1 grados en la misma escala, del día 28 al 29 de mayo, se presentaron 6 sismos con un promedio de 4 grados de intensidad, combinados los efectos de los últimos sismos y la intensa lluvia de la madrugada del día 29, produjeron el derrumbe de la techumbre.

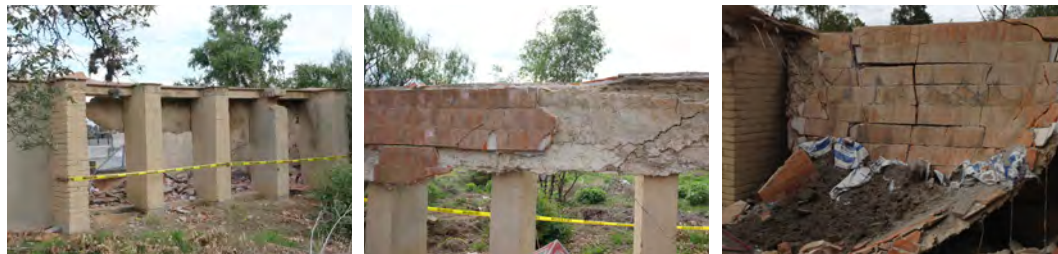
Figuras 5,6,7. Colapso del prototipo © LITEC

Hasta mediados de abril, la techumbre se mantuvo estable a pesar de las fallas que presentaba (agrietamientos paralelos a los muros en el sentido largo y leve agrietamiento a 45° en las esquinas), la sobrecarga aplicada y la actividad sísmica. Pero al iniciarse la temporada de lluvias en la Cd. de México (de mediados de abril a septiembre) e incrementarse la carga por saturación de los materiales y la ocurrencia de 3 sismos de alta intensidad (de 6.4, 5.1 y 6.1 grados en la escala de Richter), se dio la combinación de los factores que aceleraron el proceso de colapso de la techumbre, ocurrido el 29 de mayo de 2014.

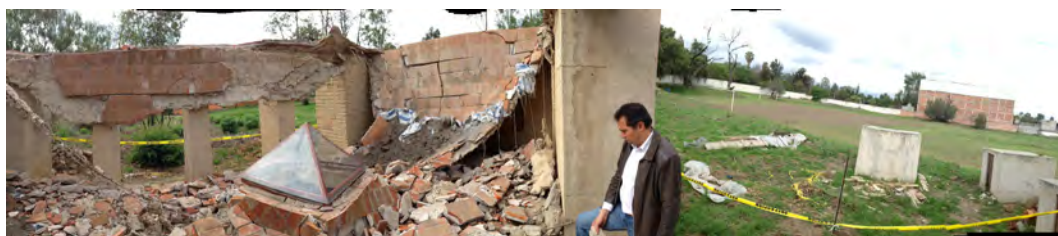
El colapso se caracteriza por el derrumbe de

*Figura 8. Colapso del prototipo © LITEC*

la techumbre de tierra mejorada y reforzada con metal desplegado anclada a puntas de varilla de acero de 3/8" de diámetro, el desprendimiento fue total en los lados largos mientras que en los lados cortos quedó parte de la techumbre colgando de los refuerzos de varilla anclados a la trabe perimetral. cabe mencionar que al darse el derrumbe, la parte superior (domo o lucernario de forma cuadrada girada 45° con respecto a los muros de carga) giró algunos grados en sentido contrario al giro de 45° que originalmente se dio al domo o lucernario, es decir "regresó" algunos grados (aproximadamente 12°).

El edificio no responde como unidad al no ser simétrico estructuralmente, ni en planta ni en volumen.

El ataque físico en la cubierta fue originado por la absorción de agua al agrietarse el recubrimiento de ladrillo, generando esfuerzos internos y expansión produciendo agrietamiento interno y escamamiento superficial.
