# Arquitectura en Tierra

XII CIATTI 2015

## HORNOS DE LOS ALFARES DE GÓRRIZ (TERUEL). PROBLEMAS DETECTADOS Y METODOLOGÍA DE REPARACIÓN

XII CIATTI 2015. Congreso Internacional de Arquitectura de Tierra  
Cuenca de Campos, Valladolid.

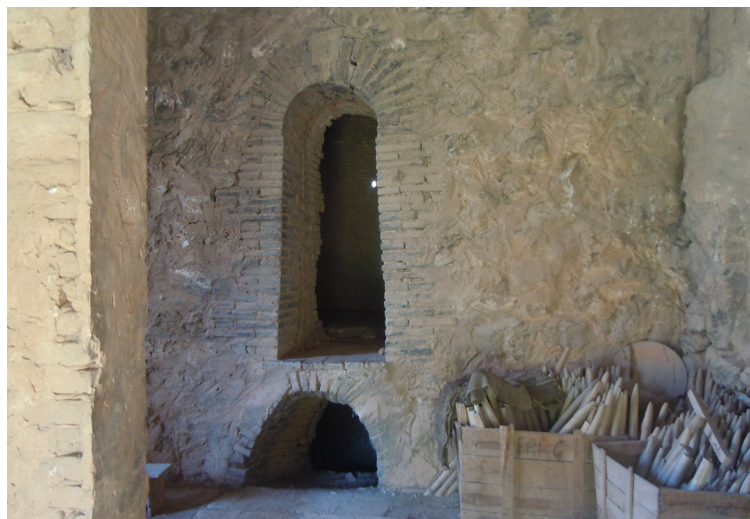
Figura 3. Acceso a la cámara de fuego (inferior) y de cocción (superior) del Horno 1.

El acceso a la cámara de fuego se realiza a través de una boca rematada en arco de ladrillo por la que se suministraba desde el exterior el combustible compuesto de aliagas, matorrales y ramas troncos hasta alcanzar la temperatura deseada para la cocción de la cerámica. Esta temperatura había que mantenerla durante todo el proceso de la cocción, por lo que había que estar “alimentando” constantemente el fuego, por lo

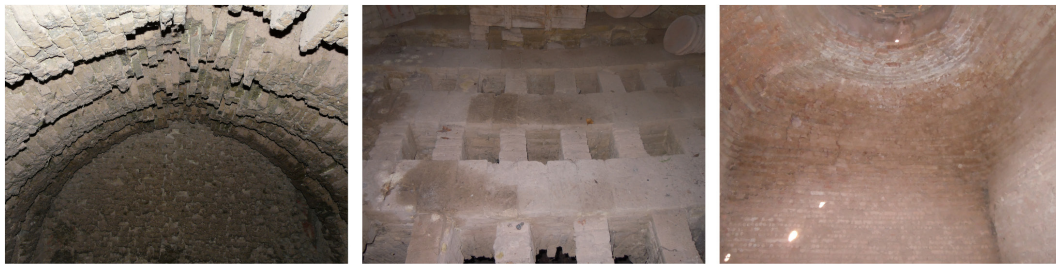
Figura 4. Cámara de fuego, rejilla y cámara de cocción.

La cámara de fuego situada en la zona inferior del horno y semienterrada en los tres, está construida en todos ellos con paredes de ladrillo, al igual que la cubierta que sirve de rejilla de separación con la cámara de cocción y que está realizada con dos series de arcos de ladrillo. Los arcos principales de un pie de espesor y separados otro pie entre ellos, van de la pared norte a la sur y los arcos secundarios, de medio pie, van de un arco principal a otro, formando una retícula cuadrangular que define la rejilla que separa la cámara de fuego de la de cocción, permitiendo a la vez el paso del calor entre ellas.

La cámara de cocción, situada en la parte superior, de mayor tamaño y altura que la de fuego, y su espacio interior, de planta cuadrada, se define por cuatro paredes construidas con ladrillo en los hornos 2 y 3 y con ladrillos y trozos de birlos en el horno 1. Esta cámara está cubierta en los tres hornos con una cúpula realizada también en ladrillo, que no llega a cerrarse en el centro ya que dispone de un gran óculo central circular para ventilación. Los hornos 2 y 3, además del óculo central, disponen de cuatro pequeñas “chimeneas” de ventilación realizadas con una pieza cilíndrica de cerámica. Al exterior sobre la cúpula y hasta el remate de la pared exterior, las cubiertas se han rellenado con terreno natural sin ningún tipo de protección para su cubrimiento, a excepción del óculo central que tiene una cubierta de teja que se apoya en un murete realizado con trozos de tejas para darle un poco más de altura.

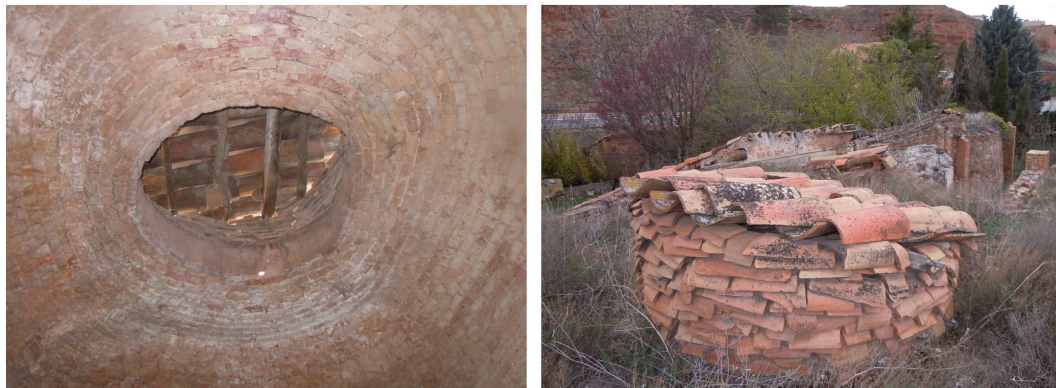
Figura 5. Cúpula de ladrillo del Horno 1 y remate superior del óculo.

El horno que en proyecto se ha llamado Horno 1, es el de mayor tamaño y el más antiguo de los tres. Su planta es cuadrangular y está cubierto por una cúpula realizada en ladrillo, con un gran óculo central que servía de chimenea de ventilación. En su fachada principal situada al este se encuentran las puertas de acceso a las dos cámaras. Este horno funciona con tiro vertical, situándose la cámara de fuego (con una altura de 2,72 m) en la zona inferior y separada por una rejilla de la

La inexistencia de cualquier sistema de cubrición ha facilitado la acumulación de agua y humedad en la parte superior de la cúpula de cubierta de la cámara de cocción. Esta acumulación de agua y humedad desaparecía en las cocciones, pero en la actualidad y después de más de 30 años en
