## NEPAL, MUROS DE BAHAREQUE COMO SOLUCIÓN ANTISÍSMICA PARA UN PAÍS EN RUINAS

XIII CIATTI 2016. Congreso Internacional de Arquitectura de Tierra, Tradición e Innovación  
Valladolid

*Francesc Massó,\* Graduado en Arquitectura Técnica*

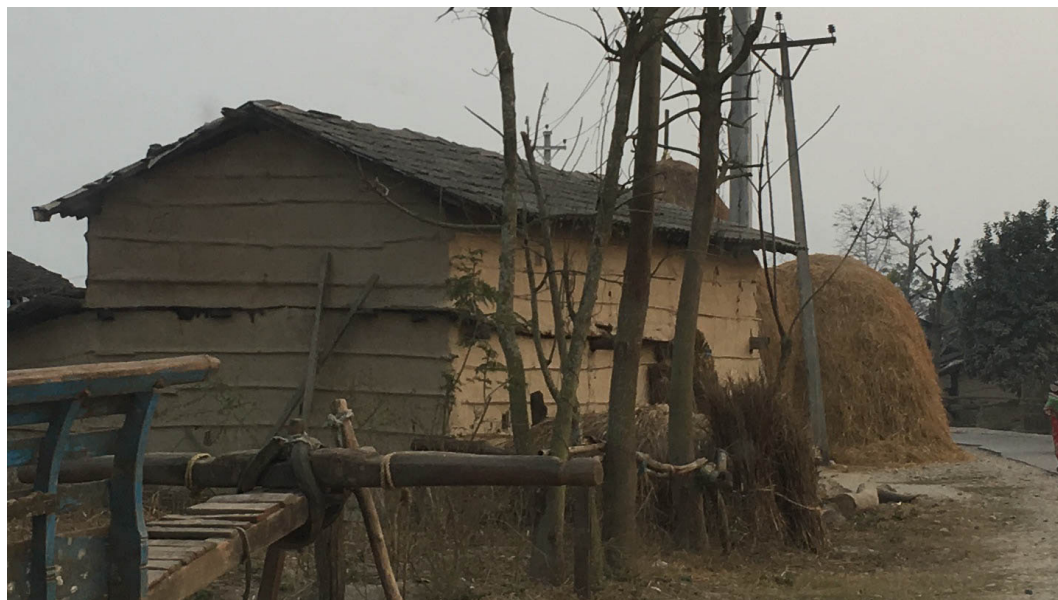
*Figura 1. Ejemplo de vivienda tradicional con cerramientos elaborados con la técnica del Bahareque en la zona del Terai, Nepal. Fuente: Francesc Massó.*

Las construcciones permanentes más significativas realizadas con esta técnica se han observado en la zona del Terai, cerca de la frontera con India (Ver figura 1). Las características del territorio de clima subtropical con grandes llanuras cubiertas por selva, campos de cultivo y humedales, y la naturaleza humilde de sus pobladores

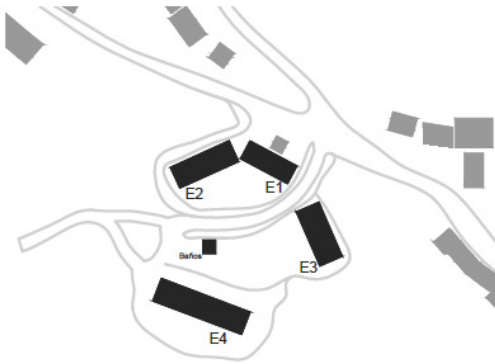
Figura 2. Croquis de la distribución original de la escuela. Fuente: Recoop Nepal.

La escuela se distribuía en cinco edificios (cuatro aularios y unos baños) repartidos sobre tres parcelas organizadas en terrazas orientadas al sur.

La terraza superior situada a la cota de calle, constituye la entrada natural a la escuela. En ella se levantaban dos aularios de planta rectangular y una sola altura (a partir de ahora E1 y E2). Ambos edificios quedaron muy afectados por los seísmos.

En la terraza central se encontraban los baños y otro aulario de planta rectangular de solo una altura que albergaba la biblioteca y también sufrió daños importantes (a partir de ahora E3).

La última parcela acoge el último y más nuevo de los aularios, que soportó favorablemente los temblores y no requería ninguna actuación (A partir de ahora E4).

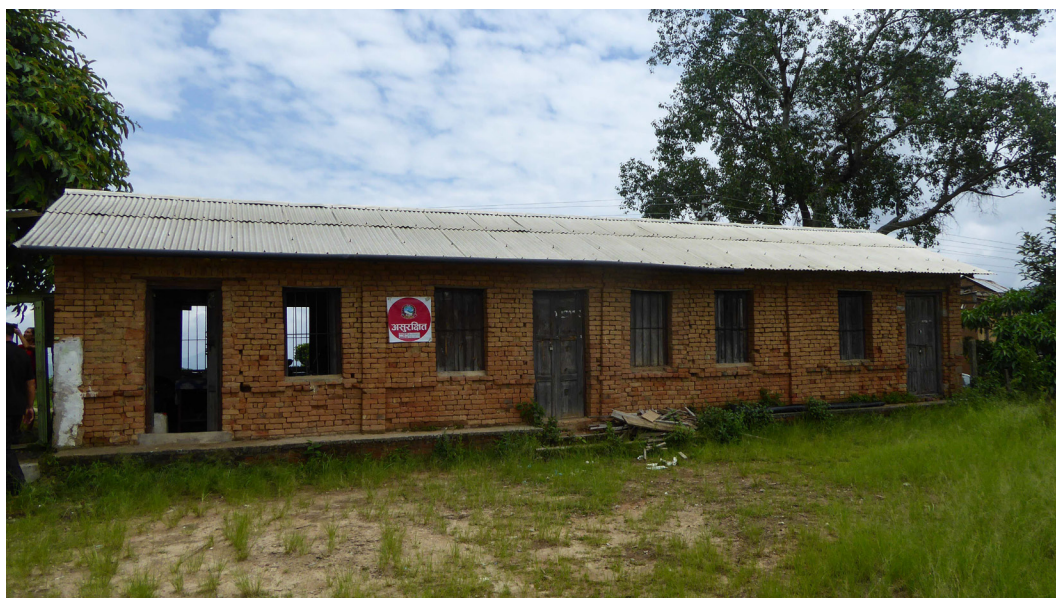
*Figura 4. Edificio E1 antes de su demolición. Se puede observar la marca roja impuesta por los ingenieros nepalís. Fuente: Francesc Massó.*

El E1 era la construcción más antigua, una parte del edificio llevaba años sirviendo de almacén y la otra se usaba como sala de profesores (Ver figura 4). La cubierta se soportaba sobre una estructura de pilares y cerchas con perfiles tubulares metálicos. Los muros de cerramiento eran de ladrillo cerámico macizo unidos con mortero de barro,

y la cubierta de chapa metálica ondulada. La cimentación consistía en una base hecha de piedras y ladrillos unidos con mortero de barro y reforzado por una fina riostra perimetral de hormigón armado, de no más de 8 cm de espesor.

Su estado ruinoso desaconsejaba plantear una reparación. Las paredes amenazaban con derrumbarse en cualquier momento incluso sin la necesidad de un nuevo temblor. La estructura metálica de la cubierta estaba muy oxidada y se temía por el estado de los pilares embebidos en el muro y el terreno. La cimentación era insuficiente para poder garantizar la estabilidad del edificio si un temblor de grandes magnitudes se producía de nuevo. Se procedió al desmontaje del edificio y se recuperaron todos los materiales que lo componían.

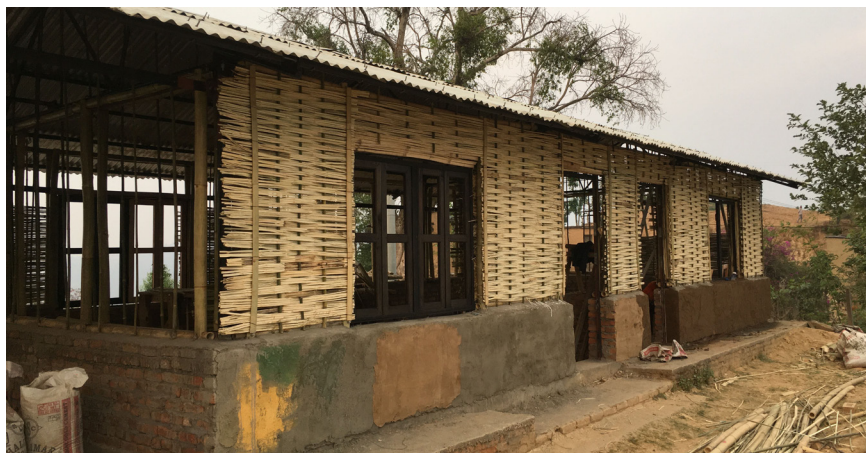
Figura 6. Muro de Bahareque del edificio E1 durante su ejecución. Fuente: Francesc Massó.

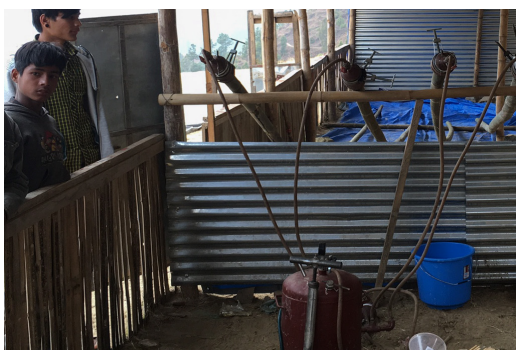
Figura 7. Tratamiento del bambú local con el sistema *Modified Boucherie Technique* o *Sap Displacement Technique* (Técnica del desplazamiento de la Savia). Fuente: Recoop Nepal. Autor: Arnau Mestre.

Se aplicó una técnica conocida como *Modified Boucherie Technique* o *Sap Displacement Technique* (Técnica del desplazamiento de la Savia). El instrumental necesario y la metodología aplicada ha sido proporcionado por ABARI.

Las cañas de bambú se dividen en nudos y se componen de dos tipos de tejido: las células del parénquima<sup>5</sup> y los haces vasculares.<sup>6</sup> Estas últimas consisten en vasos, fibras de paredes gruesas y tubos cribosos y es a través de estos que el movimiento del agua se lleva a cabo en la planta viva. Esta técnica consiste en aplicar en el extremo basal la disolución química a mucha presión, esto empuja la savia contenida en el haz vascular hacia fuera y después lo reemplaza con la solución conservante. Este tratamiento debe realizarse durante las 24 horas posteriores al corte de la planta, cuando el haz vascular está todavía húmedo (Adhikary, 2011).

El instrumental usado es muy simple, ligero y permite desplazar el centro de tratamiento con facilidad incluso a zonas rurales y remotas. Consiste en un cilindro estanco y resistente a la presión, equipado con un circuito de alimentación de aire y otro de distribución del conservante. El cilindro cuenta con un manómetro para controlar que la presión se mantiene siempre entre 25–30 psi, la mínima necesaria para permitir la circulación del conservante a través del haz vascular del bambú. La alimentación de aire se realizó con un sistema manual (bomba de aire), pero puede equiparse con un sistema eléctrico (compresor). El circuito de distribución cuenta con un sistema de boquillas de goma y bridas que permiten adaptarse al diámetro de cada planta de bambú.

El tratamiento se realiza durante una hora a presión constante (25–30 psi) en piezas de bambú de 6 metros de longitud dispuestos en ángulo en sentido descendiente para asegurar la correcta circulación del conservante. Una vez tratados, los bambús se almacenan en posición horizontal, separados del suelo y en un lugar seco, sombreado y ventilado durante al menos 30 días, antes de ser usados en construcción.

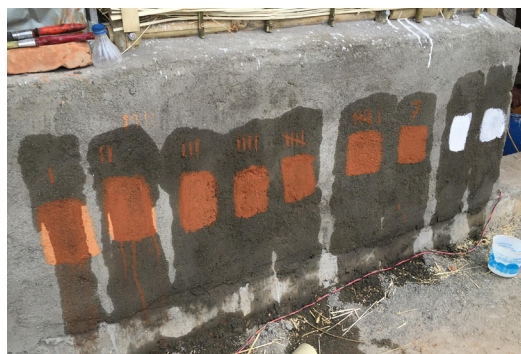
Figura 8. Ensayo realizado en obra para estudiar el comportamiento frente al agua de las pinturas de arcilla estabilizada con estabilizante químico (caseína y cola blanca).

Se ensayaron dos procesos diferentes de estabilización química antes de decidir y aplicar el más adecuado. Se testó una estabilización química basada en la caseína<sup>7</sup> de la leche de bovino y otra basada en una disolución de cola blanca para madera.

Los resultados obtenidos fueron muy positivos en las dosificaciones que incorporaban la disolución de cola blanca. El ensayo pone de manifiesto que la Dosificación 1, sin ningún aditivo, es extremadamente vulnerable al agua y se deshace con mucha facilidad. Las dosificaciones con caseína siguen teniendo un comportamiento vulnerable ante el agua y solo en la dosificación al 20% se observaron mejoras significativas respecto a la Dosificación 1 de referencia. No se considera relevante la incorporación del 10% de A1 en la capacidad hidrófuga.

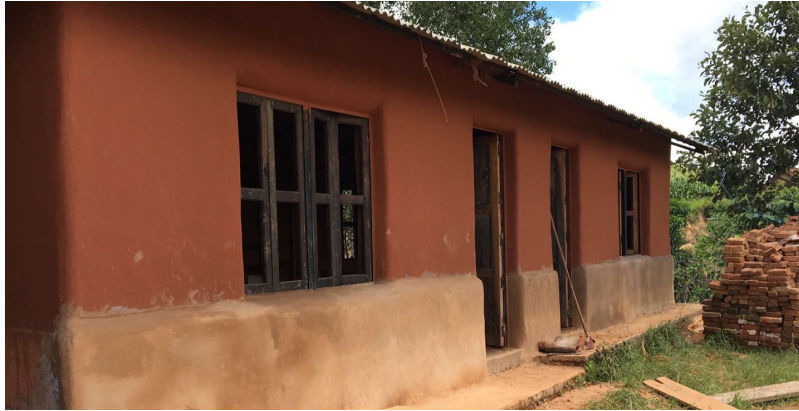
Figura 9. Muro de Bahareque acabado con todas las capas del revoco de barro finalizadas. Fuente: Recoop Nepal, Autor: Raúl Marroquín.
