# Arquitectura en Tierra

## INTERVENCIÓN EN LOS RESTOS DE TAPIAL DEL CASTILLO DE VILLAGARCÍA DE CAMPOS

XIII CIATTI 2016. Congreso Internacional de Arquitectura de Tierra, Tradición e Innovación  
Valladolid

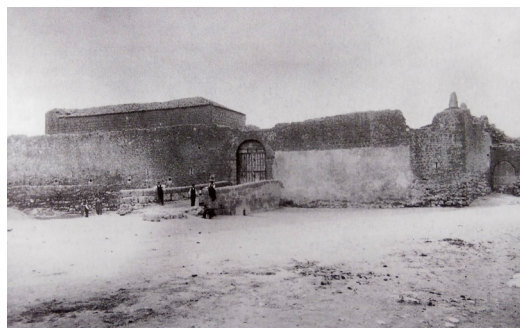
Figura 1. “Fachada Sur. Parte del muro que se utilizó como frontón de pelota en los años 40. Se puede observar, en el interior, la panera y crujía 1ª, aún cubiertas. Foto Garay”. Fuente: Publicada en Doña Magdalena de Ulloa. *Mujer de Luis Quixada 1598-1998. Una mujer de Villagarcía de Campos.*
