## Construcción con Tierra

#### XI CIATTI 2014

## INTERVENCIONES EN ARQUITECTURA MONUMENTAL DE TAPIA EN LA COMUNIDAD VALENCIANA: LA RESTAURACIÓN EN LAS ÚLTIMAS 3 DÉCADAS

XI CIATTI 2014. Congreso Internacional de Arquitectura de Tierra  
Cuenca de Campos, Valladolid.

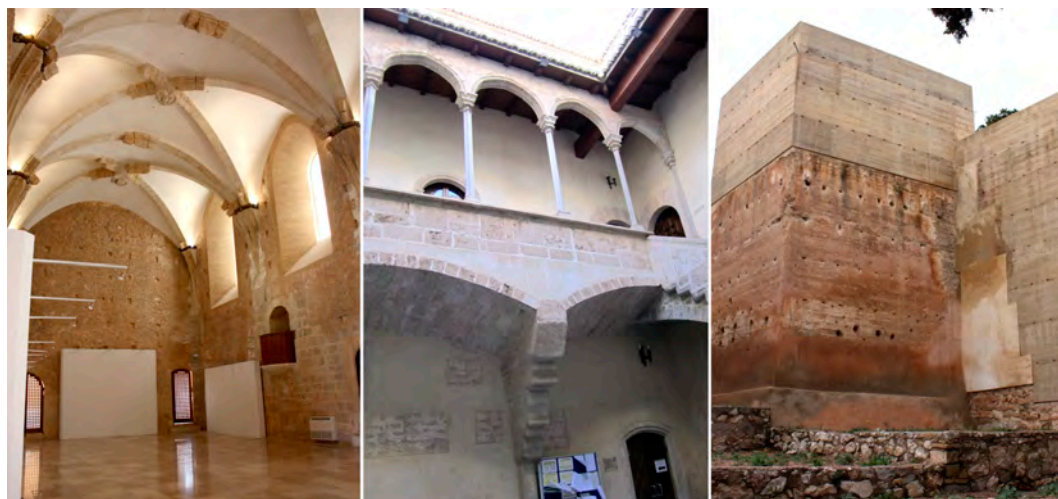
Figura 1. a) Monasterio de Sta. María de la Valldigna (Simat de la Valldigna); b) Palacio de Albalat dels Sorells; c) Castillo de la Mola (Novelda). Fuente: Fotos de autor.

en arquitectura de tapia realizadas entre 1980 y 2011 subvencionadas por la Generalitat Valenciana. Para realizar esta exploración se trabaja desde la tipología de los edificios seleccionados, teniendo en cuenta que se estudian tanto edificios militares como civiles y religiosos (Véase figura 1). Puesto que se trata de fondos públicos, nos centramos en arquitectura monumental. Se identifican en cada caso las fases de proyecto y las intervenciones que ha habido en cada edificio a lo largo de la historia reciente.

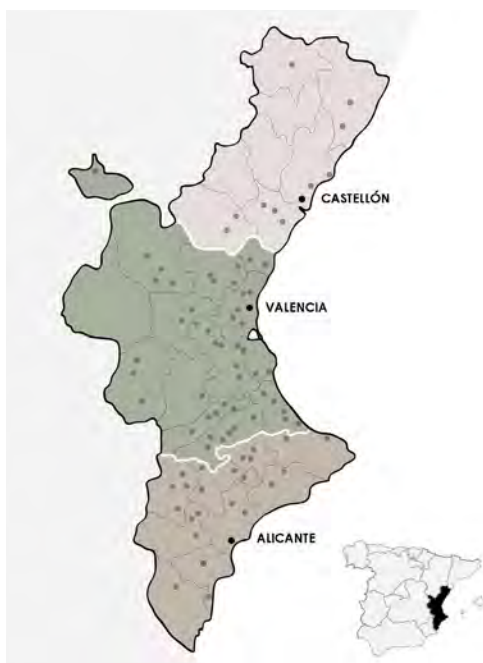
*Figura 4. Distribución geográfica y tipológica de los expedientes de intervención analizados. Fuente: Datos recogidos del Arxiu Històric de la Comunitat Valenciana, archivos provinciales de Diputació e IPCE. Diseño de autor.*

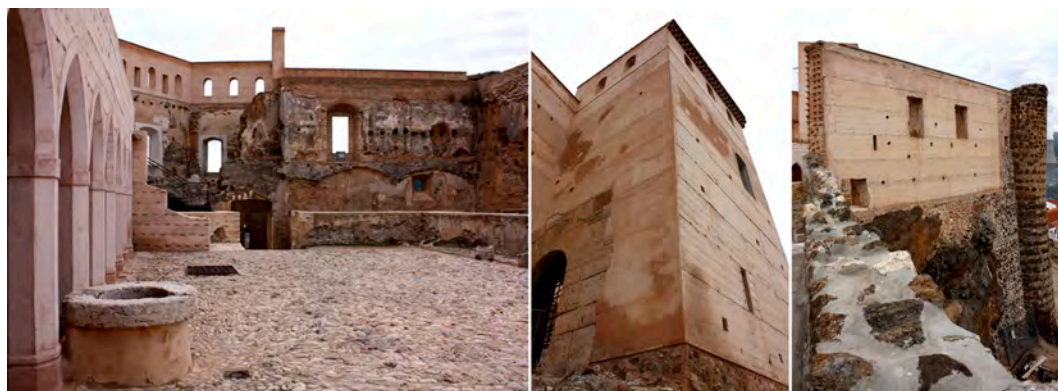
Figura 7. Imágenes del estado actual del Castillo de Cofrentes. Fotos de autor.

Los trabajos consisten en la reconstrucción de importantes porciones de muros, tanto en coronación como en toda la fábrica de la fachada interior del Castillo. Respecto a la superficie se realiza una reintegración del enlucido, una limpieza general de los muros y el rejuntado de las partes en mal estado.

Así que se ha reintegrado la superficie, sin sustituirla o cubrirla completamente, siguiendo por lo tanto el criterio de reposición parcial de la superficie. Recuperación de muro de tapial realizado a base de "mortero mixto (bastardo) de cemento PA-350, cal apagada y arena, de

dosificación 1:1:6 con adición de colorantes de pigmentos naturales”, confeccionado en obra, picado, limpieza previa y relleno interior de grietas con lechada de cal. Ejecución de un muro de tapial calicostrado a dos caras vistas, *“realizado a base de pasta preparada con tierras naturales, colocadas a tongadas de tamaño y disposición entre tableros de encofrado recuperable. Nivelación, limpieza y coronación de la tapia. Revoco tendido, raspado, con mortero de cal de dosificación 1:4, realizado con cal grasa apagada en pasta y con arena de granulometría 0:3 lavada”*<sup>5</sup>, confeccionado en obra mediante amasado a mano, aplicado a la llana en dos capas de espesor no inferior a 10 mm, raspado con rasqueta metálica y posterior limpieza.
