# 10. Zamora

## EDIFICIOS Y CONJUNTOS DE LA ARQUITECTURA POPULAR EN CASTILLA Y LEÓN

# EDIFICIOS Y CONJUNTOS DE LA ARQUITECTURA POPULAR EN CASTILLA Y LEÓN

JUNTA DE CASTILLA Y LEÓN  
Consejería de Cultura y Turismo  
2012

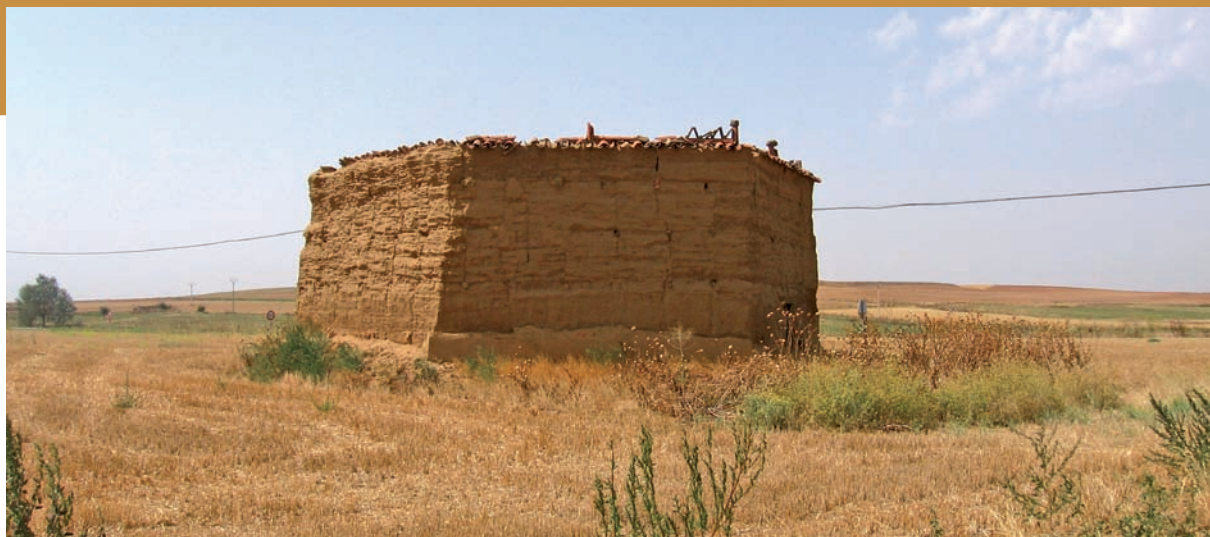
Palomar hexagonal en Fuentes de Ropel.

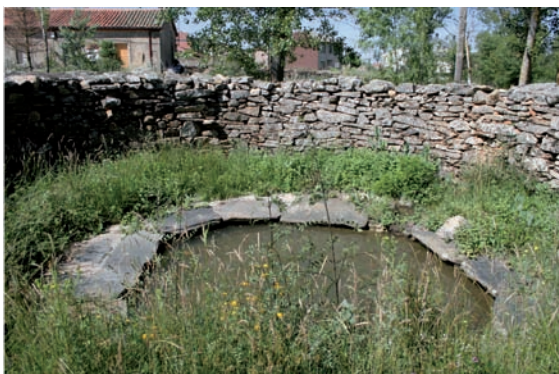
El conjunto que nos ocupa se sitúa en las proximidades de la localidad, al suroeste de ésta. Está compuesto por varias fuentes, tres lavaderos, una fragua y un sendero, todos ellos construidos en piedra. Los lavaderos son un ejemplo original,

pues poseen un muro semicircular alrededor de la pila del agua, que está a nivel de suelo. El muro, que alcanza una altura de un metro y medio, está realizado en mampostería de piedra, mientras el borde de la pila está fabricado en lajas de piedra, necesarias para lavar con más comodidad.

Lavadero de forma circular

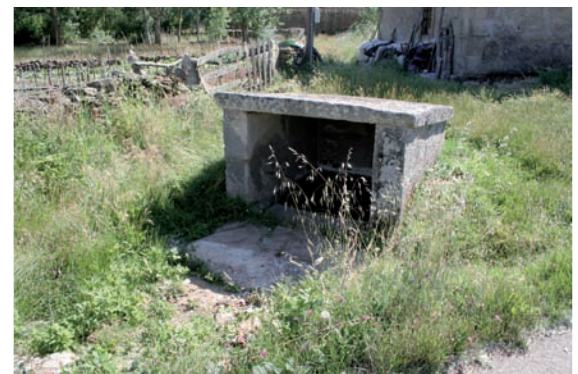
Fuente de piedra

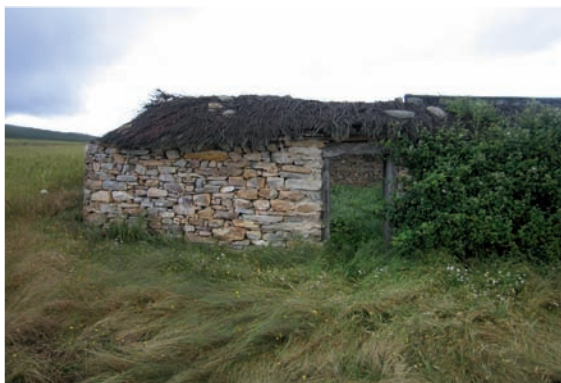
Vista del exterior..

Las edificaciones están construidas con muros de mampuestos de piedra colocadas en seco, con una altura no muy elevada, que no llega a los 2 metros. Sus plantas siguen dos formas bien diferenciadas, una tendente al círculo y otra tendente al cuadrado con las esquinas redondeadas. Paralelos al muro, a no mucha distancia, se dispone

una estructura de pilares de madera, sobre los que apoya una cubierta vegetal, compuesta por vigas de madera sobre las que se colocan losas de piedra y acabada con ramas de brezo, lo que configura un corredor cubierto que recorre el perímetro del conjunto.

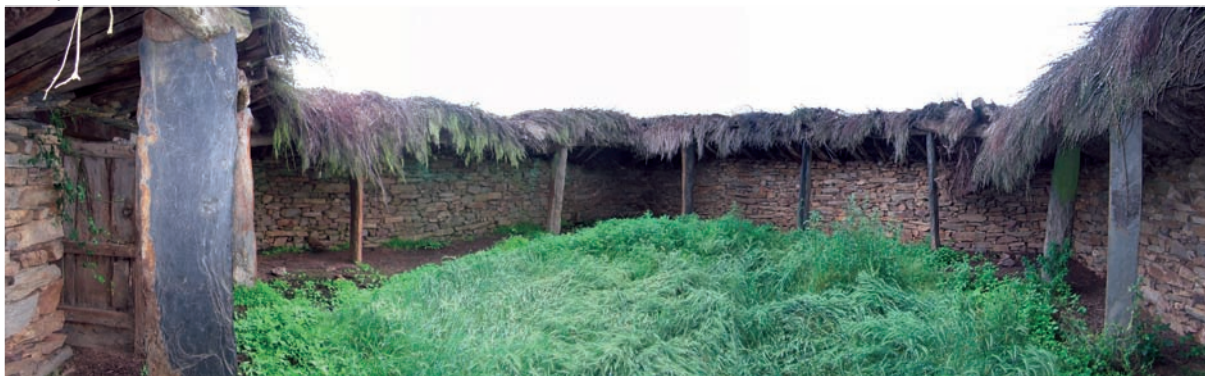
Vista panorámica del interior de la corrala

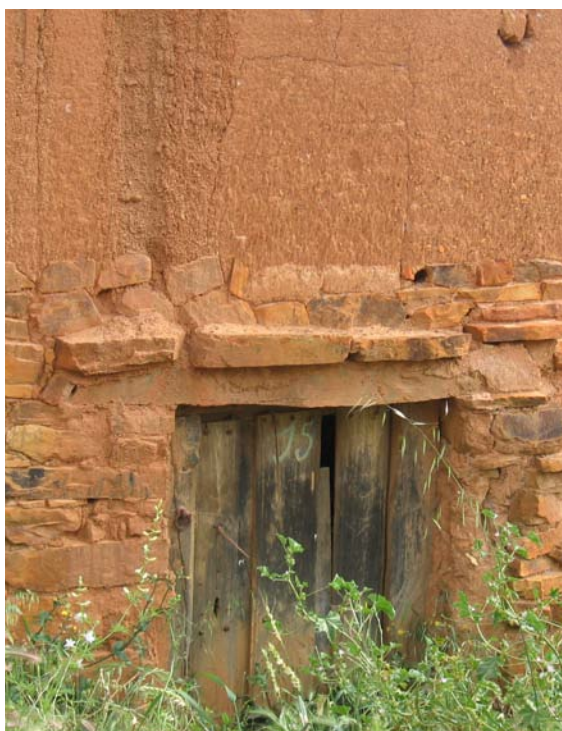
Detalle de los materiales usados en la comarca, Villageriz

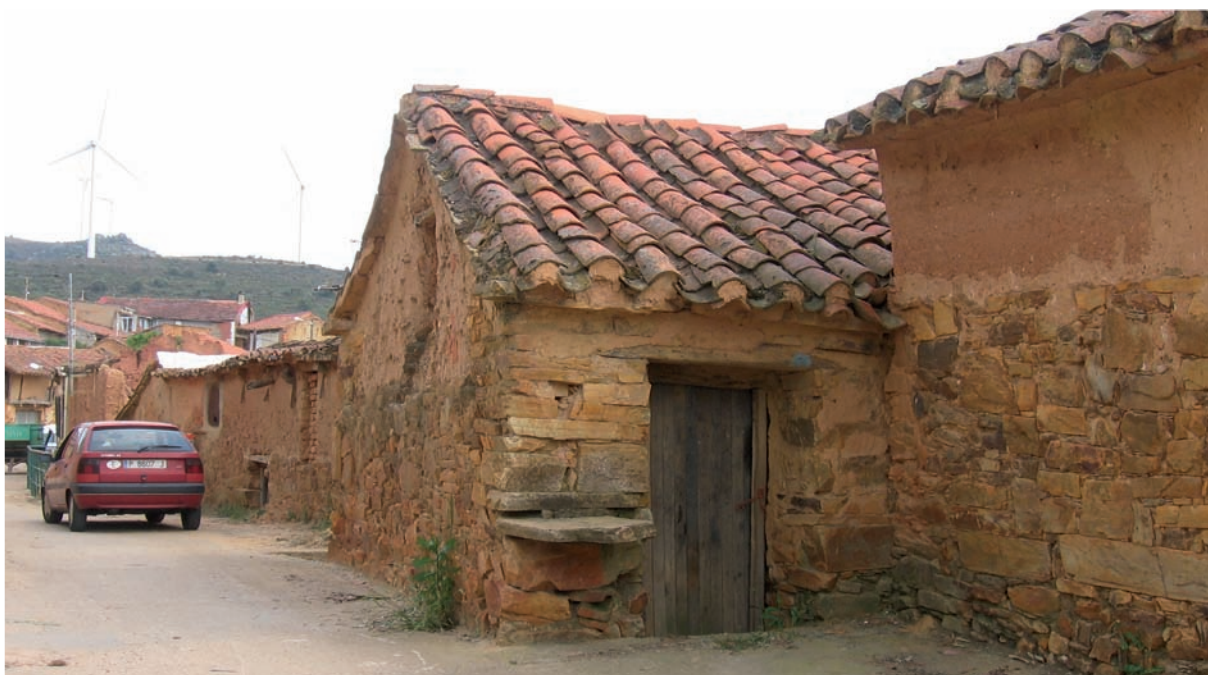
La arquitectura es de escasa altura (una o dos plantas) y ha tenido poca renovación. El tejido tradicional esta muy bien conservado y se caracteriza por basamentos rojizos en piedra lajosa (planta baja) y entramados de madera (planta alta). Morfología urbana, tradición y materiales configuran un conjunto de gran armonía y valor. Existen solanas de madera en primera planta orientadas al sudoeste, conservadas en parte. La piedra se talla toscamente para formar elementos arquitectónicos con función propia: poyos, guardapolvos... Estos quedan embutidos en el muro en voladizo.

Detalle de calle principal y acceso en recodo con laja formando poyo.

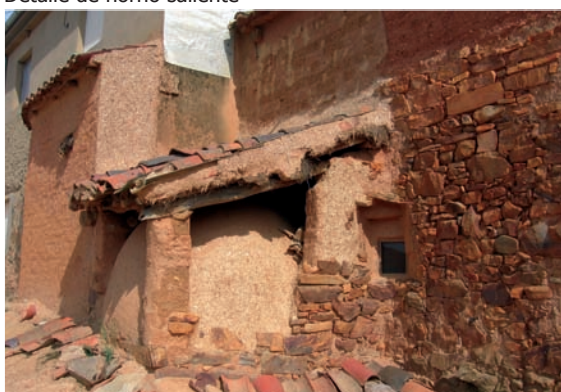
La edificación se dispone entre medianerías con sobrado en planta primera. Existen tejadillos salientes que cubren hornos, portones peatonales, puertas carreteras... Al llegar desde Fuente Encalada se divisa un barrio completo de bodegas con frontón de piedra rojiza y cobertura vegetal. La mampostería ha sido labrada cuidadosamente para formar dinteles, arcos, etc., en los accesos. Han sido construidas totalmente a mano y algunas pueden llegar a tener dos niveles bajo el suelo. Los frontones quedan unidos por una red de senderos de arena.

Detalle de horno saliente

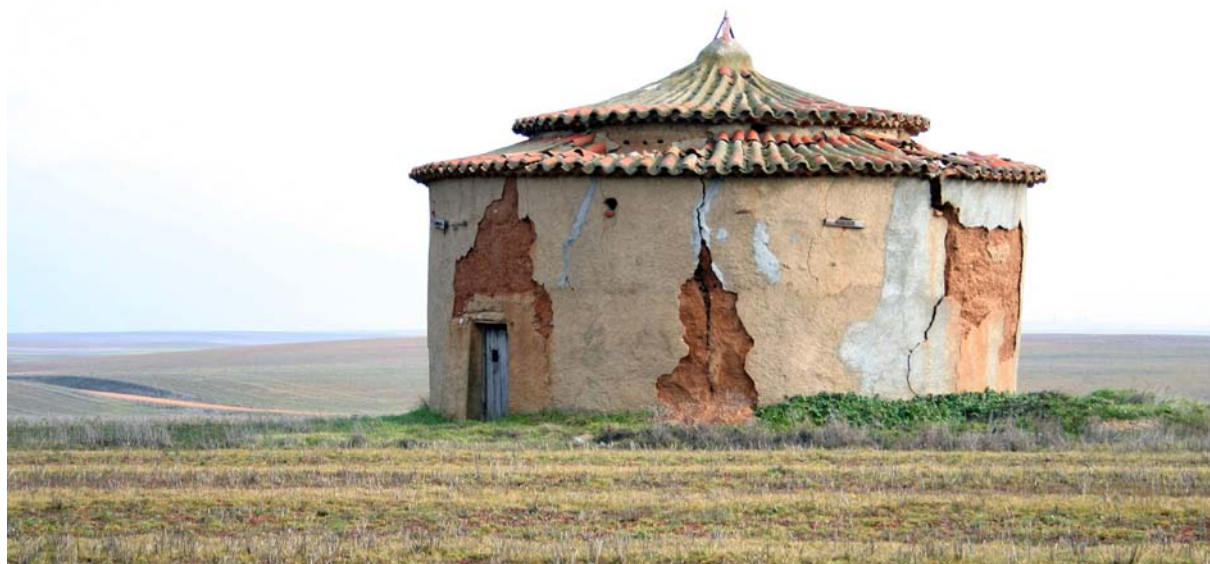
Palomar de planta circular

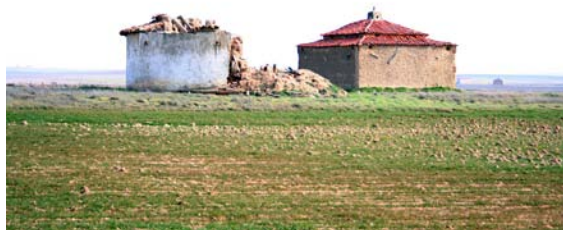
Palomares en estado ruinoso

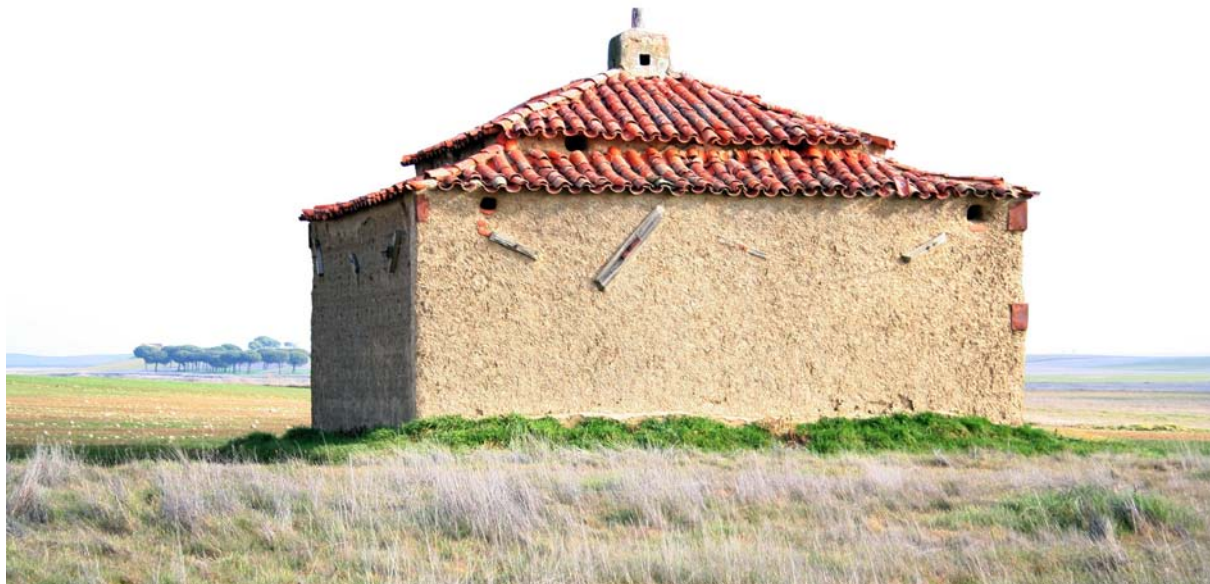
Palomar de planta cuadrada

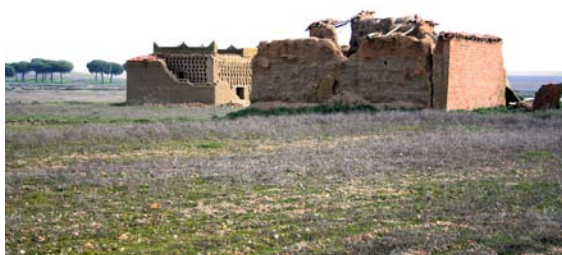
Grupo de palomares de barro derruidos

de la decadencia de la economía del palomar y la falta de cuidado y conservación que ello lleva aparejado. Los materiales con los que están hechos, barro preferentemente, requieren de un cuidado periódico, cuya ausencia lleva al deterioro rápido que vemos en sus muros. Algunos de ellos se encuentran en ruina y sus muros durarán poco más si no se produce una acción inmediata. La falta de cuidado está provocada por la ausencia de rentabilidad del palomar en la actualidad. A pesar de esta gran decadencia del palomar, en pueblos cercanos se ha iniciado la recuperación de la cría del pichón y su revalorización se relaciona con la aparición de diversos restaurantes en los que el plato típico es justamente el pichón en sus diversas variantes.

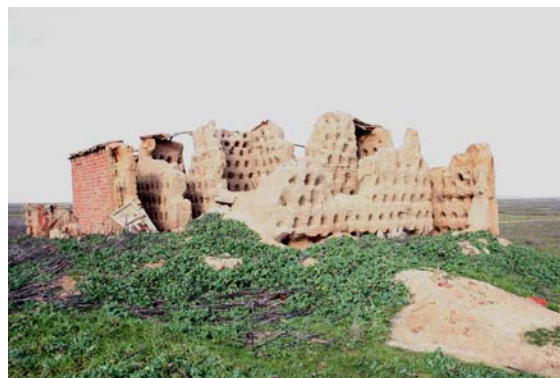
Palomar de barro en avanzado estado de deterioro

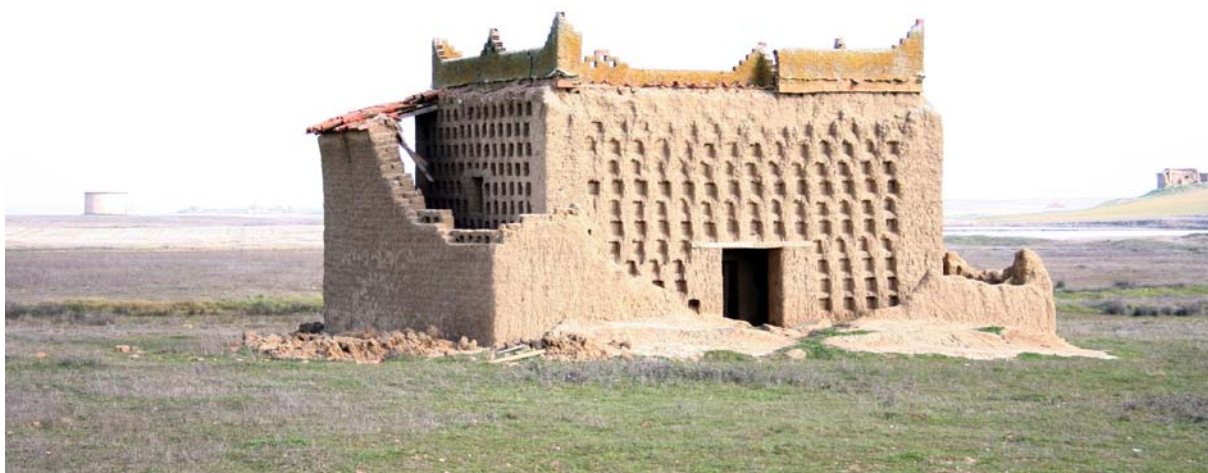
Palomar de ladrillo de planta cuadrada

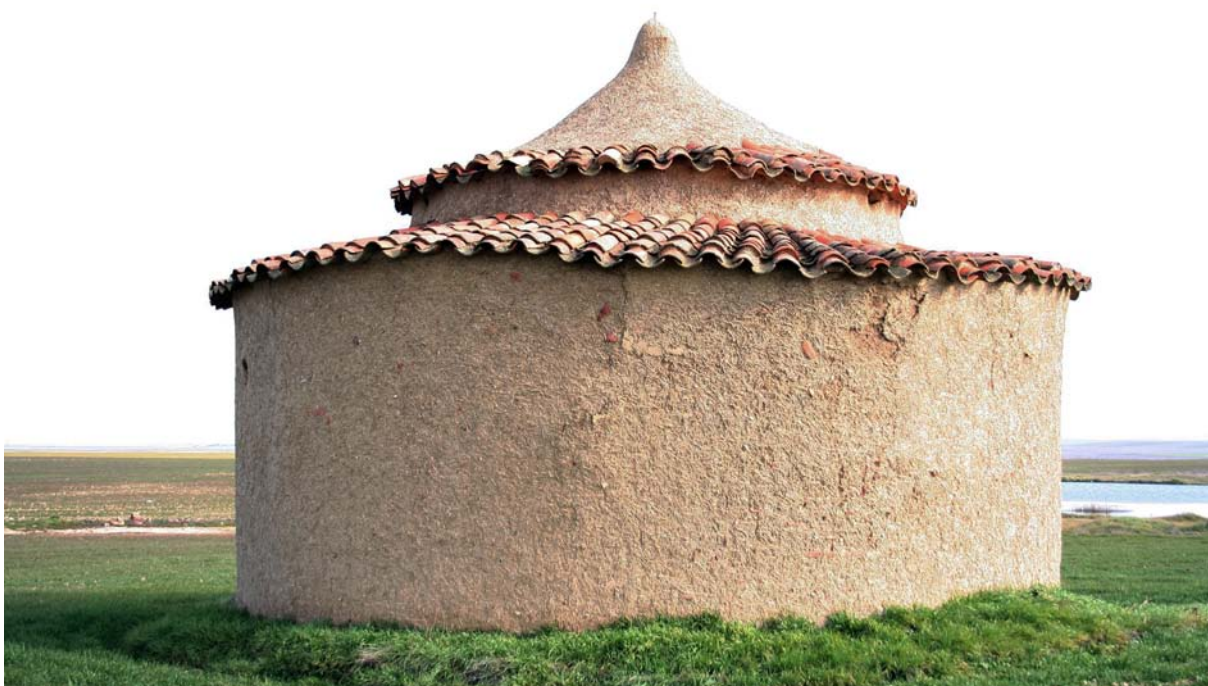
Palomar de planta circular

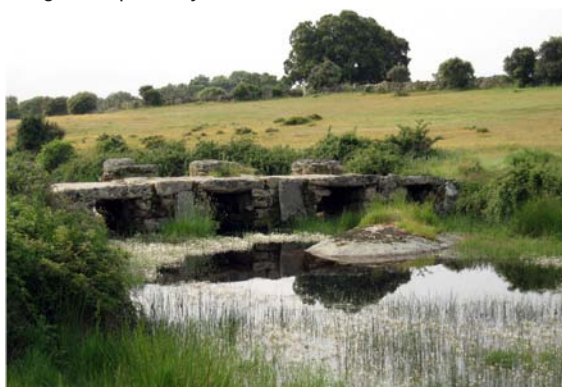
Imagen del puente y los contrafuertes

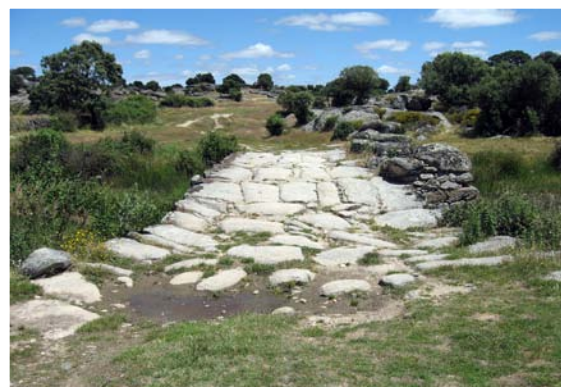
Se trata de un puente tradicional sayagués, posiblemente de la época romana o romana-medieval, de traza popular. Está construido a base de mampostería concertada de granito de la zona, en la que alternan bloques cuadrados con otros de distintos tamaños, asentados directamente o unidos con mortero bastardo. Dispone de seis vanos adintelados y tamajares triangulares aguas arriba, mientras que aguas abajo han sido colocadas unas lajas de gran tamaño a modo de contrafuertes. Se aprecian restos de la antigua calzada, construida con lajas irregulares con cierto orden de colocación, aunque presenta oquedades que dificultan el paso del ganado; su ancho es de 3,50 metros, ampliándose ligeramente en los accesos.

Estructuralmente no parece presentar problemas, recientemente se ha intervenido en él procediendo a su saneamiento y consolidación: se retiró la tierra depositada de arrastres y de crecidas, se rejuntó toda la obra; reforzó el firme, se repusieron los contrafuertes desplazados y se limpió el tramo de calzada, ya que en buena parte del mismo, las juntas habían sido cegadas con hormigón. Actualmente se encuentra en muy buen estado de conservación, aunque el crecimiento excesivo de la maleza dificulta su contemplación.

Vista de la calzada

En el puente las intervenciones a realizar son muy escasas y se centran en la limpieza y desbroce del entorno y reforzar el firme de la calzada, de manera que su tránsito no suponga ningún peligro, ya que la oquedad que actualmente presenta, aunque originariamente estuviera así construido, supone un peligro para el paso de personas y animales. Asimismo, el paisaje circundante cobra un gran protagonismo como espacio que rodea y acoge el espacio del arroyo de Regonillos y el puente; es por ello necesario la conservación y protección de dicho entorno.

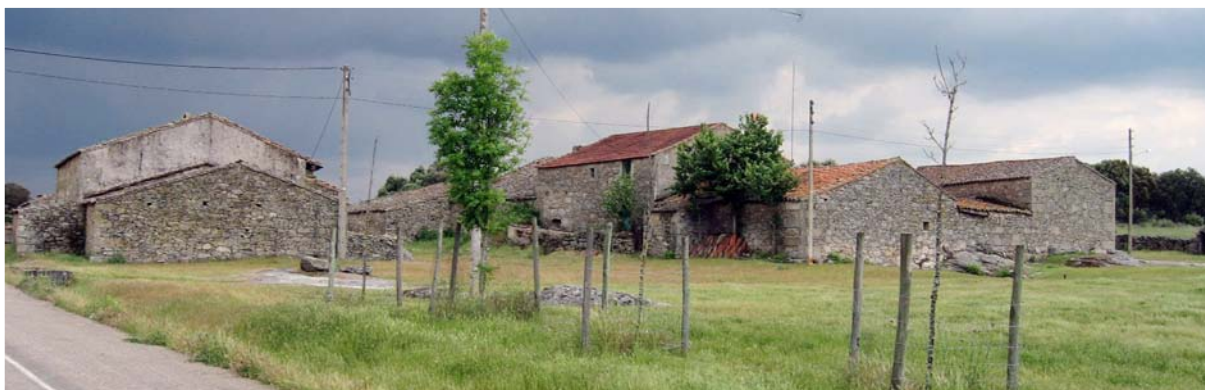
El conjunto de viviendas está construido con muros de mampostería de piedra de granito en los que aparecen huecos de pequeñas dimensiones.

En los vanos y en las esquinas se utilizan sillares de granito de grandes dimensiones; en algunas zonas, los pajares o tenadas cierran algunos de sus lados con muros contruidos con bloques de adobe. Las parcelas se cierran perimetralmente con los propios volúmenes y con muros de piedra, dotando al interior de éstas de gran privacidad. Las cubiertas de los volúmenes son a dos aguas con teja cerámica árabe.

Las viviendas presentan un estado de conservación aceptable; los muros aparentemente presenta buena rigidez y estabilidad, aunque el estado interior de las viviendas se desconoce. En dos de las viviendas la cubierta es quizás la parte más deteriorada, puesto que el tejado presenta muchas piezas rotas y desplazadas, y en general la cubrición presenta un estado algo precario y las carpinterías y contraventanas son de madera, que aún se conservan aunque bastante deterioradas, pero en una de ellas la cubierta ha sido restaurada y se ha retejado con teja cerámica mixta. Las carpinterías también han sido renovadas, modificándose por otras de aluminio.

Vista del conjunto desde la carretera

en la calle intermedia, entre las parcelas, arquetas de registro del saneamiento. Las intervenciones a realizar para garantizar el mantenimiento de las edificaciones y, en la medida de lo posible, su funcionamiento, serían entre otras la creación de un catálogo y subvenciones para motivar y ayudar a los propietarios a conservar su vivienda, poniendo en valor el conjunto y el sistema constructivo. Se propone, además, la rehabilitación de los edificios desocupados para otros usos (centros de turismo rural).

Se propone también la redacción de Plan Especial de la Zona, catalogando los bienes y la urbanización del área con materiales tradicionales.

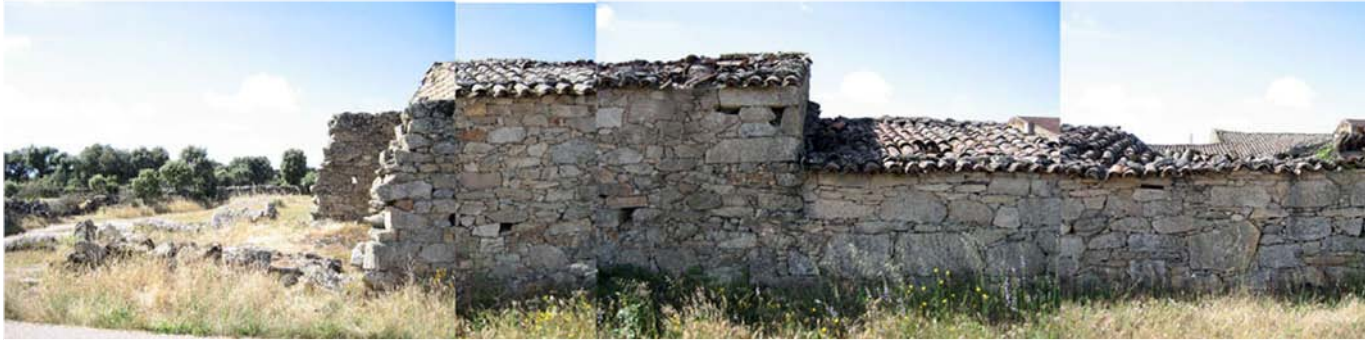
Alzado del conjunto a la carretera

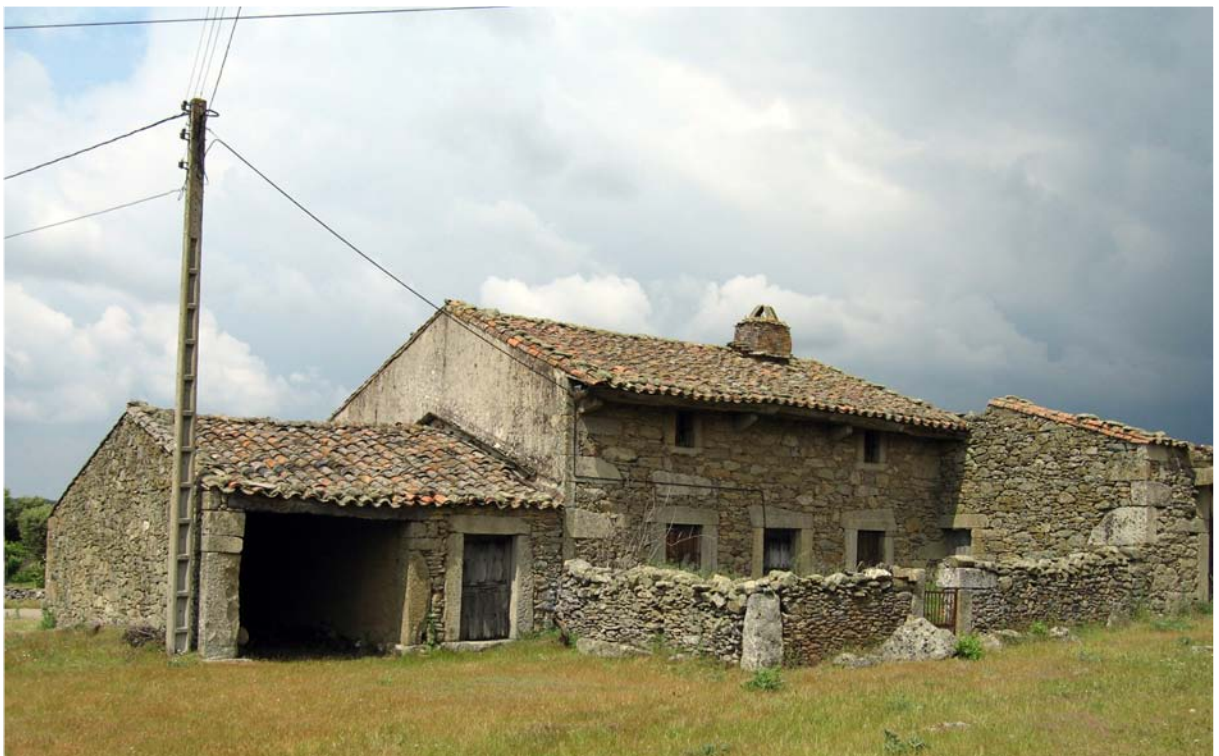
El resto de los volúmenes que componen las parcelas: cuadras, almacén etc. conservan los muros de piedra en buen estado y aparentemente buena resistencia; la cubierta es también en éstos la parte que peor estado ofrece, en algunos casos se ha hundido. Los portones de acceso se encuentran en buen estado y conservan los típicos sillares a modo de jamba o dintel sobre el que se levanta la armadura de madera sustentada por sendas ménsulas, formando un tejadillo cubierto con teja curva árabe.

Vista de la casa, corral y pajar

Se considera de máxima importancia llevar a cabo las intervenciones por profesionales de restauración de arquitectura urbana rural, proponiéndose la creación de talleres y cursos para profesionalizar dichas intervenciones.

El objetivo básico es el mantenimiento de la morfología de la estructura parcelaria y su rehabilitación, para permitir su ocupación y conservación. Las labores a realizar tienen como objetivo garantizar el mantenimiento de los inmuebles, su entorno y su funcionamiento en la medida de lo posible.

La propuesta que más valor cobra es el cambio de uso de dichos inmuebles, actualmente desocupados como centros de turismo rural, ya que se encuentran dotados de grandes y variados espacios que pueden ofrecer buenas soluciones para incorporar este tipo de actividad; ésta sería quizás la mejor forma de mantenimiento del conjunto.

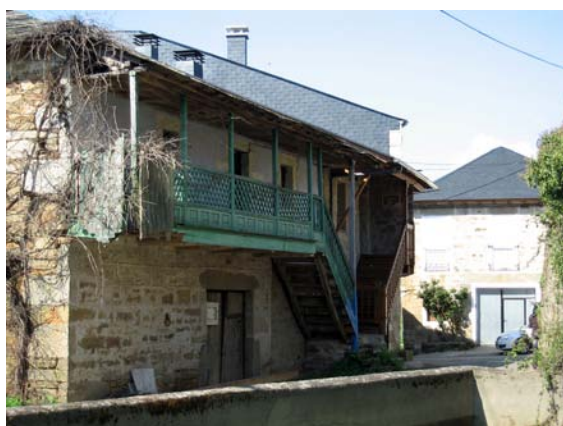
materiales tradicionales, en consonancia con los elementos que les rodean y que muestren una conexión con las referencias del medio rural. Hay casas prácticamente en estado de ruina al haberse hundido el tejado, pero los muros aún se conservan en pie. El interior probablemente esté totalmente destruido. Otras de las casas que componen el barrio se encuentran en un estado de conservación aceptable; la cubrición del tejado ha sido renovada estando en perfectas condiciones, y se ha realizado la sustitución de las carpinterías en algunos casos; posiblemente hayan reconstruido la antigua galería.

Vista de una de las viviendas

Existen viviendas en mal estado de conservación, pero es destacable su tipología de vivienda tradicional popular, con escalera de acceso y galería, aunque parece que se ha intervenido en ellas parcialmente. Las medidas de conservación para evitar la destrucción y degradación del barrio como núcleo de interés y conservar su valor patrimonial son, entre otras:

- Creación de instrumentos de planeamiento urbanístico: actualmente el municipio se encuentra desprovisto de ordenanzas y normas urbanísticas municipales que regulen la estructura urbana y controlen la construcción y modificaciones en la edificación; se considera necesaria la creación de un instrumento que, por un lado, desde la globalidad, controle el posible futuro crecimiento de estos núcleos y que, en términos generales, se base en una lectura cuidada del lugar y de la arquitectura popular, mostrando una conexión con las referencias locales y estableciendo un orden mediante sencillos mecanismos compositivos y sistemas de relaciones con las preexis-

tencias, respetando el perfil del núcleo y construir en consonancia, con una práctica sencilla basada en la adaptación al medio natural. Por otro lado, es necesario regular la construcción y modificación de los inmuebles mediante unas ordenanzas que regulen volumetrías, materiales y sistemas constructivos con el objetivo de promover una arquitectura bioclimática y tradicional y construir en consonancia con la arquitectura popular de la zona, con una práctica sencilla basada en la adaptación al medio rural y evitar operaciones que descontextualicen la forma y la escala e introduzcan elementos que transgredan la cultura del lugar.

Se considera de máxima importancia llevar a cabo las intervenciones por profesionales de restauración de arquitectura urbana rural, proponiéndose la creación de talleres y cursos para profesionalizar dichas intervenciones.

Las labores a realizar tienen el objetivo de garantizar el mantenimiento de las edificaciones y, en la medida de lo posible, su funcionamiento. Se deberán respetar los valores de la topografía, así como los elementos naturales que constituyen el paisaje circundante, considerándose por ello necesaria su protección. El objetivo básico es el mantenimiento de la morfología de la estructura parcelaria atendiendo a su valor arquitectónico y ambiental, evitando los cambios de escala.

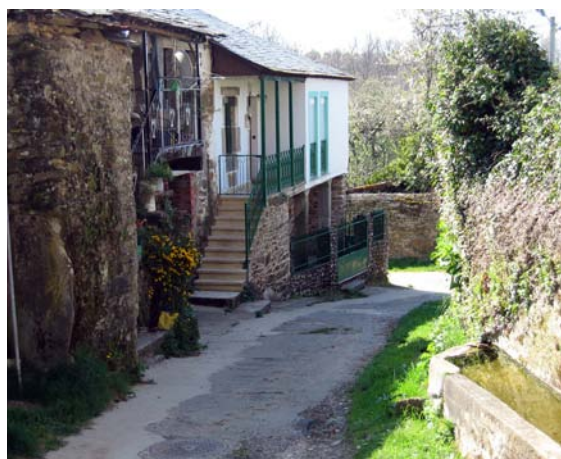
Concéntricamente a la iglesia se sitúan las viviendas, con tipos edificatorios variados y distintos grados de conservación y de antigüedad. Algunas de ellas rompen la estética de la vivienda popular, al ser de construcción reciente, pero el resto responde a la tipología propia de la vivienda tradicional de la comarca: muros de mampostería de piedra, con escalera paralela o perpendicular al acceso, galerías de madera, en algunos casos ya restauradas con barandas metálicas, y cubiertas de pizarra. alguna de las edificaciones dispone de pajar y corral, la huerta o la era se sitúa en la parte posterior a las viviendas. El barrio presenta distintas situaciones en su estado de conservación.

Vista de la calle que rodea la iglesia

- Protección del paisaje: el paisaje circundante cobra un gran protagonismo como espacio que rodea y acoge el conjunto del barrio; las traseras de la viviendas se vuelcan a él con sus corrales y eras, es por ello necesario la conservación y protección de dicho entorno.

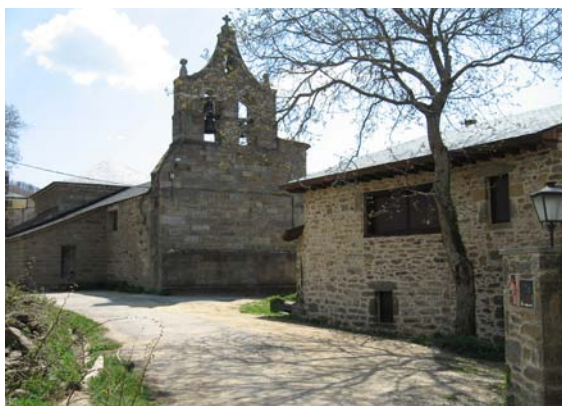
Vista de la iglesia y espadaña

La iglesia, que preside el acceso al barrio, está construida con sillería de piedra; el pórtico lateral de acceso está formado por columnas de piedra, la cubrición de toda la iglesia es de lajas de pizarra; destaca su buen estado de conservación (ha sido rehabilitada recientemente). Junto al pórtico lateral aparece una zona ajardinada cercada con un muro de mampostería de piedra. Destaca la singularidad de la volumetría de la torre ligada a la espadaña, de planta circular.

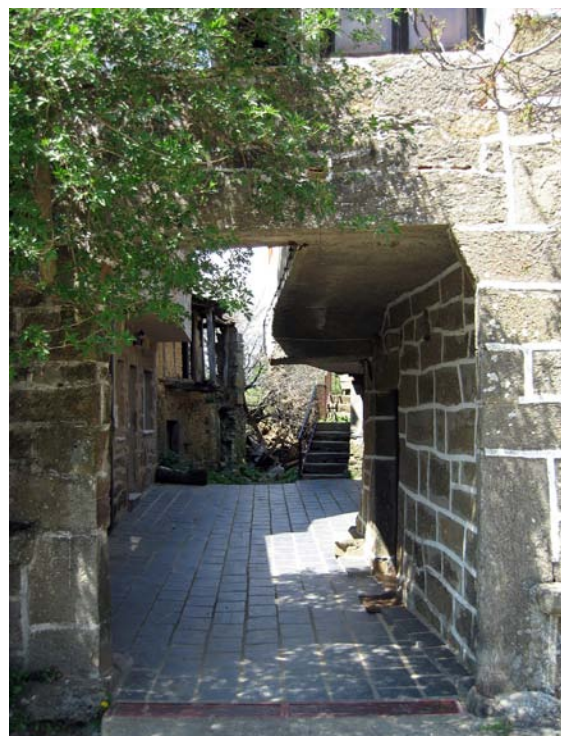
Junto a la iglesia aparecen un grupo de viviendas organizadas en torno a un patio de gran profundidad; algunas de ellas están reformadas, conservan los muros de carga de sillería

de piedra y carpinterías de madera. El resto, en particular algunas de las que vuelcan al patio, están en peor estado. Conservan el pajar o cuadra en la planta baja, y en la planta superior se encuentran las viviendas, con la galería de madera casi totalmente degradada, y cubierta de lajas de pizarra; responden a la tipología de vivienda tradicional de la comarca. Una de las casas dispone además de una zona de era con manzanos. La pavimentación del patio es reciente y las viviendas que vuelcan a él forman un conjunto muy atractivo, siendo el patio un elemento dominante en la agrupación, formando un mundo cerrado al margen del exterior, su anchura es pequeña, lo justo para que pasen los

Vista del patio

- Creación de instrumentos de planeamiento urbanístico: actualmente el municipio se encuentra desprovisto de ordenanzas y normas urbanísticas municipales que regulen la estructura urbana y controlen la construcción y modificaciones en la edificación, se considera necesario la creación de un instrumento que, por un lado desde la globalidad controle el posible futuro crecimiento de estos núcleos y que en términos generales se base en una lectura cuidada del lugar y de la arquitectura popular, mostrando una conexión con las referencias locales y estableciendo un orden mediante sencillos mecanismos compositivos y sistemas de relaciones con las preexistencias, respetando el perfil del núcleo y

construir en consonancia, con una práctica sencilla basada en la adaptación al medio natural. Por otro lado es necesario regular la construcción y modificación de los inmuebles mediante unas ordenanzas que regulen volumetrías, materiales y sistemas constructivos con el objetivo de promover una arquitectura bioclimática y tradicional y construir en consonancia con una práctica sencilla basada en la adaptación al medio rural y evitar operaciones que descontextualicen la forma y la escala e introduzcan elementos que transgredan la cultura del lugar.

- Creación de un catálogo y ayudas a la rehabilitación: creación de un catálogo y de subvenciones para motivar y ayudar a los propietarios a conservar su vivienda, poniendo en valor el conjunto y el sistema constructivo. Rehabilitación de los edificios desocupados para otros usos.

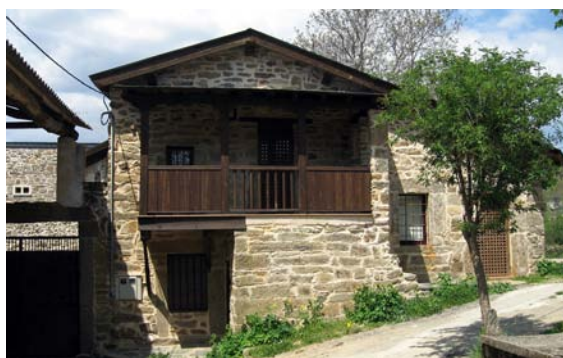
carros. A continuación de estas viviendas existen otras dos, una de ellas con corral, también en buen estado de conservación; una de ellas se ha rehabilitado muy recientemente, de manera bastante adecuada y con un buen resultado final; conserva los muros de piedra, la galería de madera se ha arreglado, las carpinterías son de madera y la cubrición de lajas de pizarra.

Vista de una de las viviendas rehabilitadas

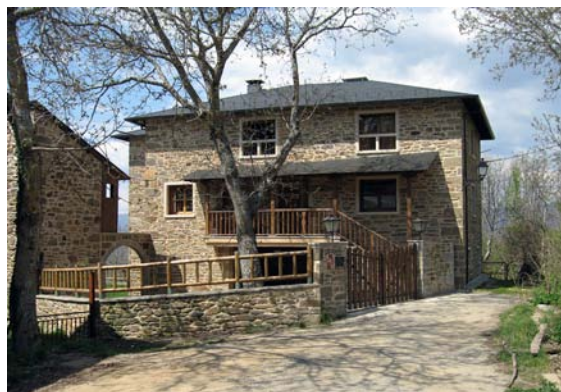
Tras esta agrupación aparece la antigua casa rectoral, actualmente rehabilitada y en uso como casa rural. El resultado es también bastante adecuado al entorno y en relación a la arquitectura del lugar; muros de piedra, carpinterías de madera, galería de madera y cubrición

con lajas de pizarra. Dispone además de una zona de huerto delimitado con un muro de piedra.

Antigua casa rectoral, ahora casa rural

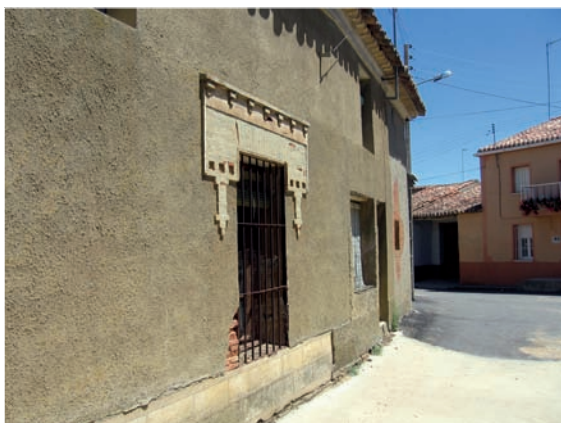
Recercado de vanos con finas labores de ladrillo

Predomina un único nivel con fabricas solo de ladrillo y mixtas de adobe y ladrillo. Este se manifiesta en el cercado de vanos con figuras muy labradas. El ladrillo a veces se emplea como refuerzo en las esquinas. El alizar (zócalo de piedra) está formado por bolos. Existen ejemplos significativos de plantas de vivienda retranqueadas generándose un pórtico cubierto en el acceso. Cerca de la iglesia existe un

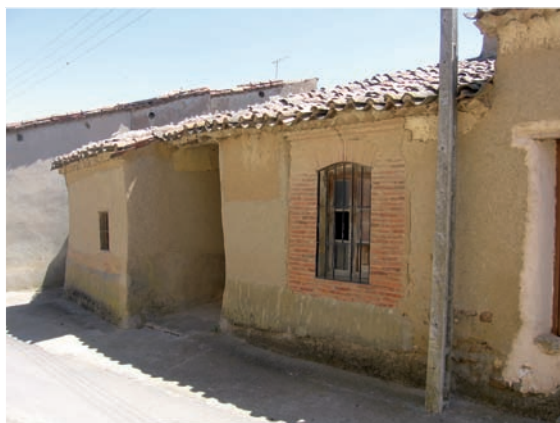
Recercado de vanos con finas labores de ladrillo

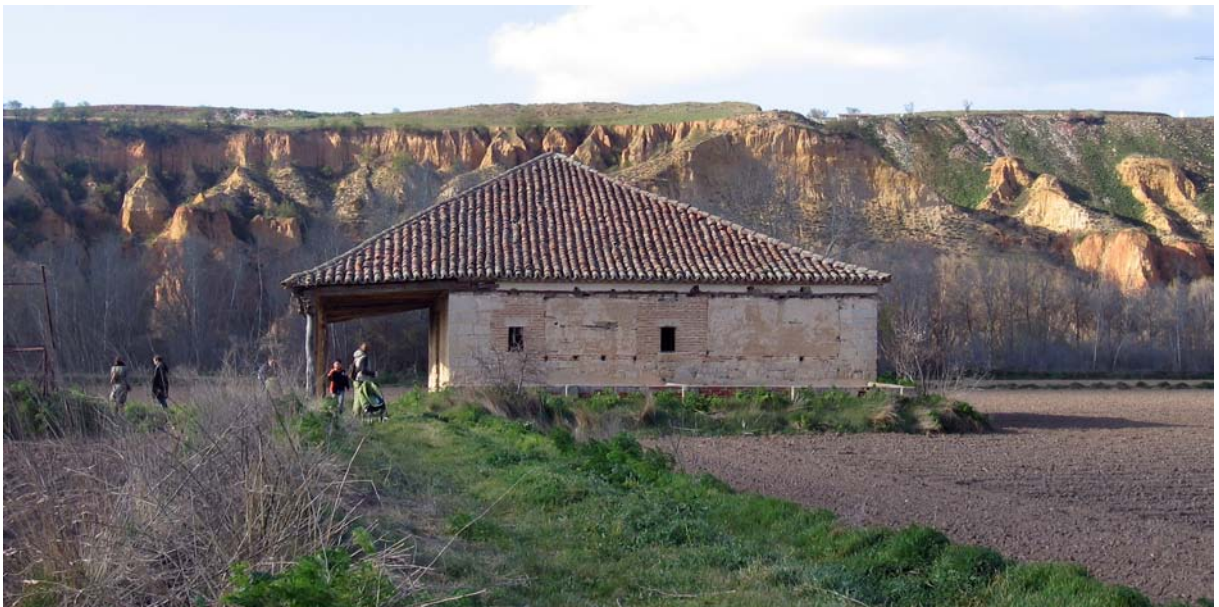
Vista desde el Sur

metros de lado. Un espacio porticado abierto a poniente forma un atrio que precede a una gran estancia interior rodeada de zonas auxiliares cerradas. El atrio cuenta con seis soportes verticales, originariamente de piedra, siendo tan solo dos de este material en 2007. En el interior encontramos dos pilares que la dividen en dos crujeas. Al parecer existieron siete habitaciones alrededor de la sala central siendo las del flanco sur las de mayor superficie.

El cerramiento se asienta sobre un zócalo de piedra y tiene fabrica con gran variedad de técnicas constructivas: lienzos de sillaría, ladrillo, tapial, madera... Soporta cu-

bierta a cuatro aguas y tiene ocho ventanas de diferentes tamaños abiertas a los cuatro puntos cardinales. Se accede al interior a través de un gran portón de madera. Existe una chimenea de ladrillo de planta rectangular en la esquina nordeste situada en el centro de una estancia.

La estructura de cubierta nace de un durmiente perimetral de madera y esta formada por dos cerchas cruzadas. Con ellas se traban carreras de madera que soportan la tablazón. El pórtico, de orden toscano, tiene doble zapata (de piedra y madera) y soporta carreras horizontales dispuestas y moduladas a eje de columna.

La casa esta protegida a nivel estructural, siendo muy conveniente el seguimiento y reparación del asiento que se produce en el ángulo suroeste así como su puesta en valor mediante un tratamiento urbanístico balndo.

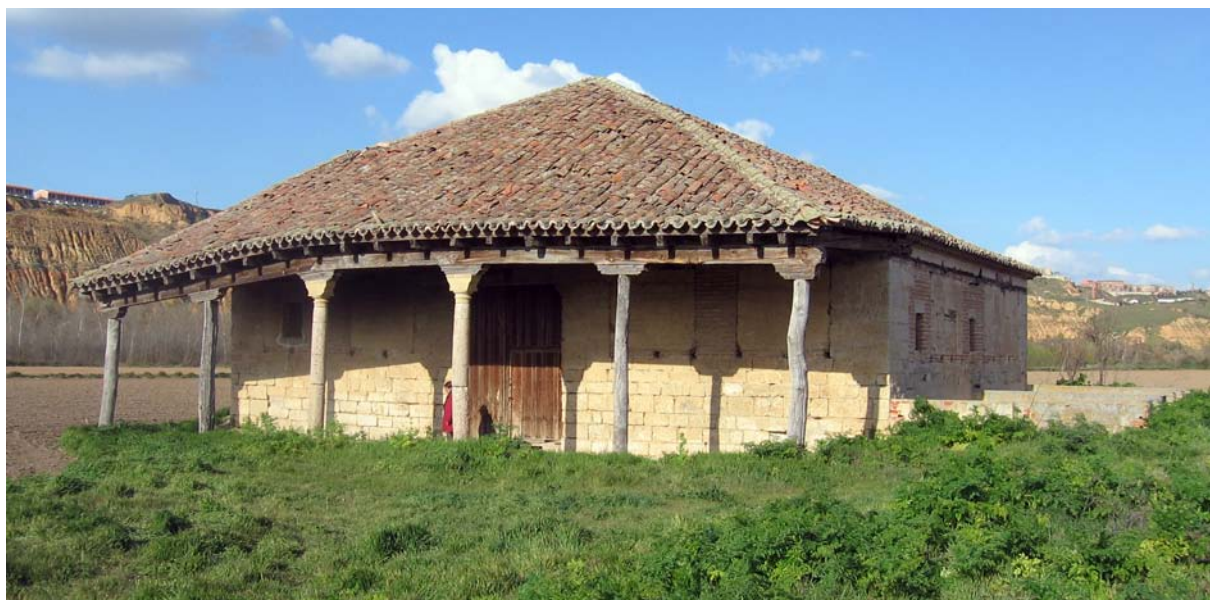
Vista de la fachada principal

El hueco de acceso tiene dintel de madera de gran canto sobre dos largos sillares con moldura hacia el interior. La puerta es de tablazón, al parecer sobre bastidor interior y tiene portillo peatonal. Sus medidas aproximadas son de 2,10 x 3,05 metros. Las ventanas se sitúan todas en los paños intermedios de ladrillo y tienen dintel y alféizar de piedra. Los vanos tienen reja de forja de barrotes verticales.

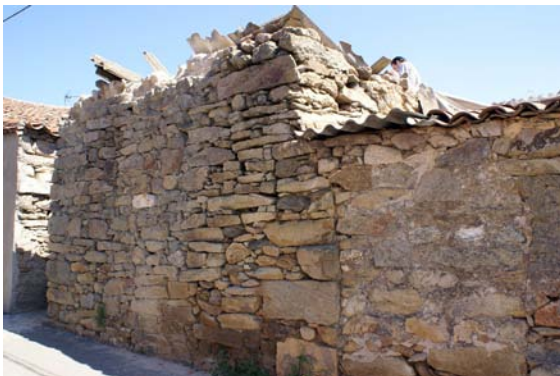
Vista exterior del horno

Constructivamente es un prisma de granito dorado y gris asentado directamente sobre la base granítica de Pereruela, de planta ligeramente cuadrangular está horadado por un único hueco adintelado, la boca del horno. Consta de dos niveles, comunicados por quince huecos realizados en la torta horizontal o parrilla de separación, sobre las que se disponían las piezas de arcilla, en el inferior denominado hogar se que-

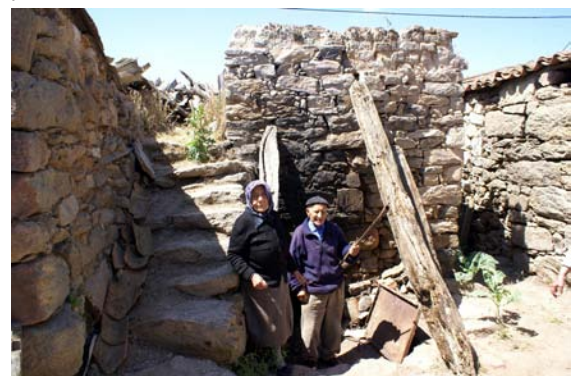
Doña Ángeles Redondo Martín y D. Isaac González Antón posando delante de su horno

maban las escobas, piornos y jaras entre gruesos muros de un metro de espesor mientras que en la superior o cámara de cocción se realizaba la cochura bajo una bóveda temporal de piezas rotas o desechadas, gracias al calor que ascendía a través de las oquedades de la torta. En el interior se puede observar restos de embarrados para proteger los muros de las altas temperaturas y para conservar el calor en el interior del hogar. Los coronamientos de los muros están ejecutados con adobes rejuntados con mortero de barro que nos invitan a pensar que se corresponden con reparaciones efectuadas sobre los muros.

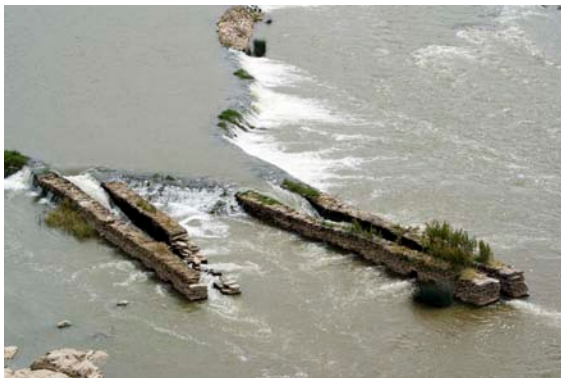
Detalle de los dos canales de piedra de la pesquera

El conjunto de la pesquera está constituido por una presa o azuda dispuesta en la salida de un meandro del río donde la fuerza de la corriente es menor, con dos salidas que encauzan los peces hacia sendos canales de piedra con la finalidad de capturarlos fácilmente mediante una serie de huecos abiertos en los laterales y la salida del extremo. La mayor amenaza de la construcción es la constituida por las crecidas del Duero como bien se ha podido observar a mediados de este mes de mayo.

Desde el punto de vista constructivo se trata un conjunto singular y a la vez trivial en el que cada uno de los dos canales de veintidós metros
